Interventi di manutenzione straordinaria presso l'Edificio Bioscientifico

08-25

PROGETTO ESECUTIVO		Atti amministrativi	
Titolo elaborato	Relazione Tecnica - Q.E.	Documento / Tavola N°	Scala
		AM_01	
		Data	Revisione
Ottobre 2025			0
Nome file	08-25_AM_01_RelazioneTecn-Q.E._0.doc		
Tabella revisioni			
Rev.	Data	Descrizione	Redatto
0	Ottobre 2025	Emissione progetto esecutivo	arch.Eleonora Porto
1			
2			
3

RELAZIONE TECNICA

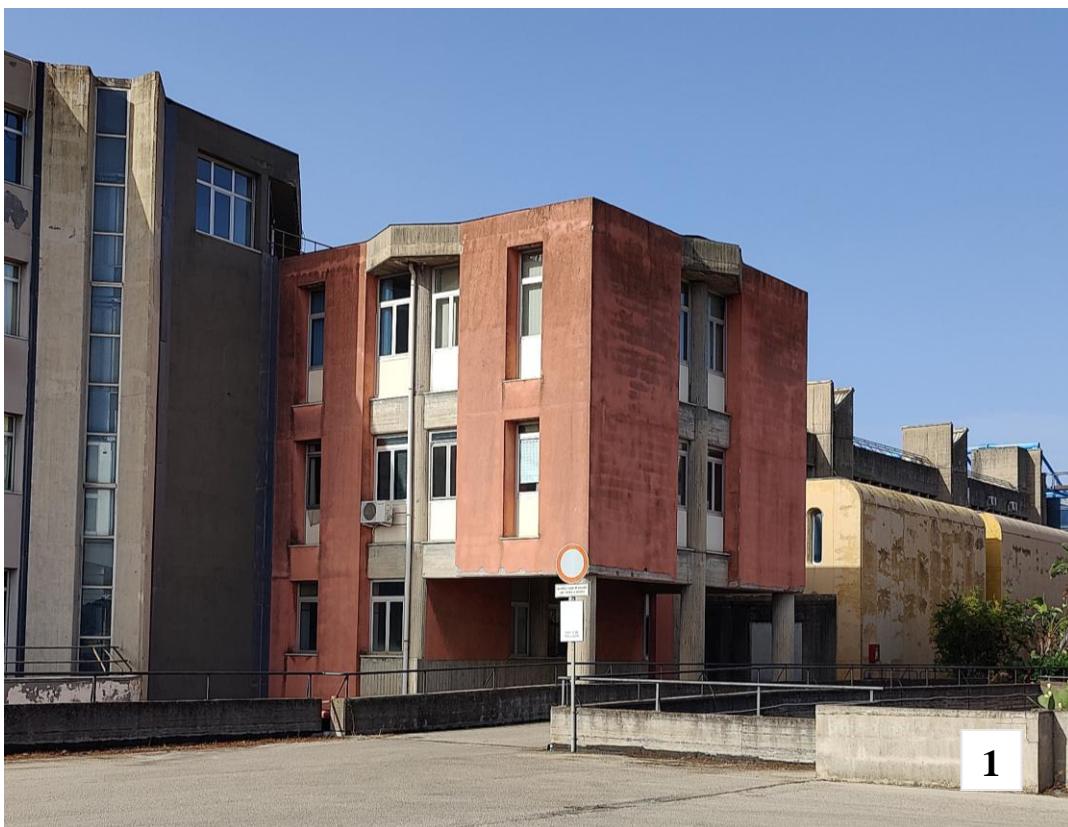
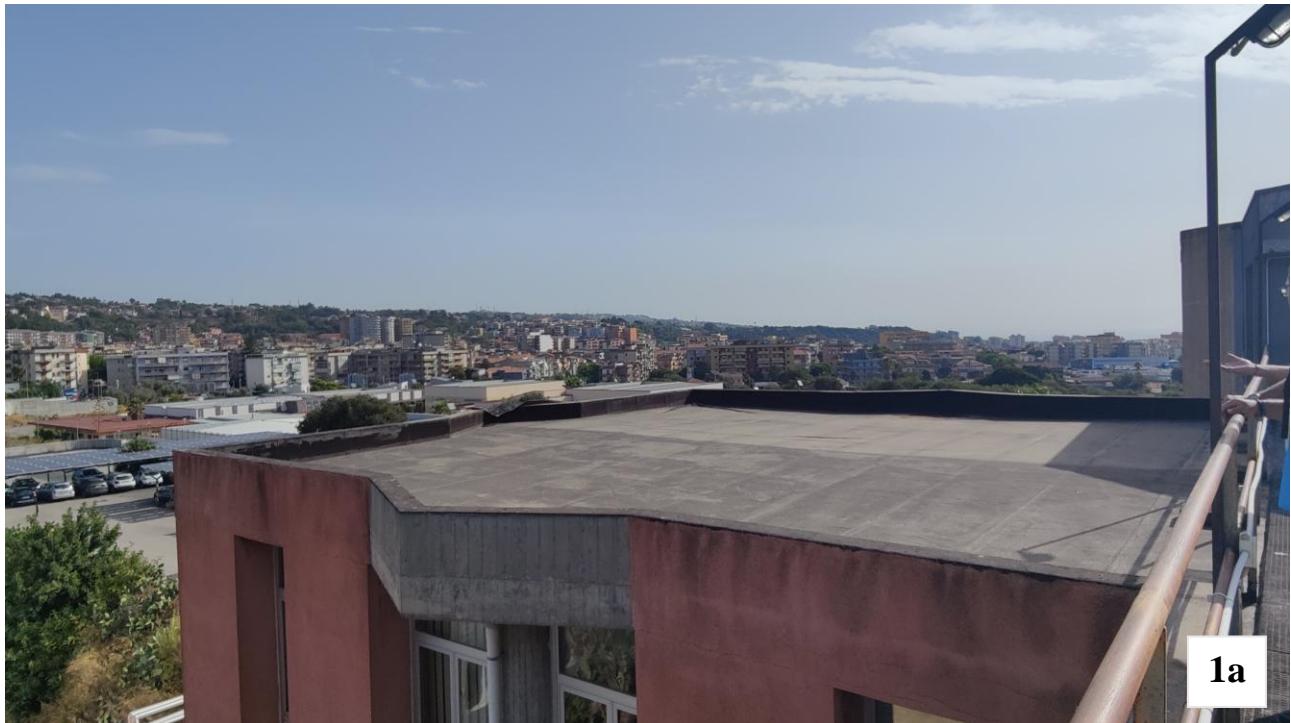
- **Copertura Corpo A Est Studi** (foto 1 e 1a): applicazione del nuovo rivestimento impermeabilizzante di resina poliureica, pedonabile e dallo spessore di 2 mm, da applicare su vecchia guaina, soluzione efficace alle infiltrazioni d'acqua. Le poliuree sono più resistenti alle aggressioni chimiche, alla trazione e al punzonamento.

Si provvede alla realizzazione di un parapetto metallico lungo il perimetro della copertura. Stesso intervento di impermeabilizzazione di resina poliureica sarà eseguito nella **Copertura Corpo A Nord e Sud**.

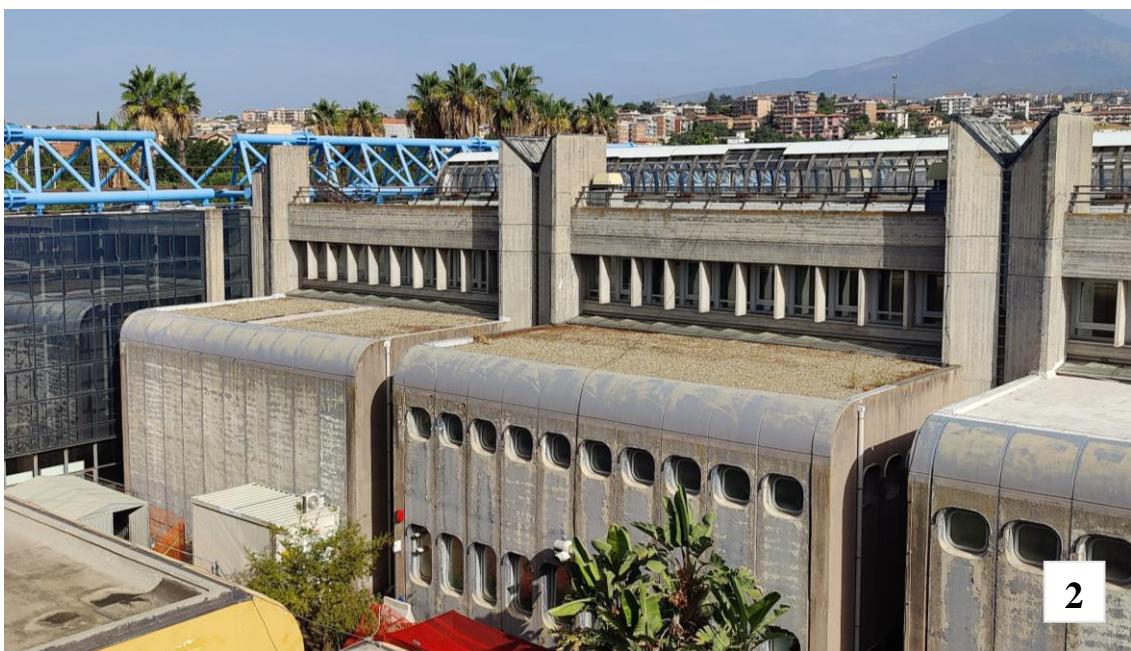
- **Coperture laterali dei Corpo B, Nord e Sud , a quota bassa (+199.50):** rimozione del manto di copertura a base di pietrame e ghiaia, e applicazione del rivestimento impermeabilizzante di resina poliureica nelle coperture dei due blocchi lato sud (foto 2), e di un blocco lato nord (foto 3).

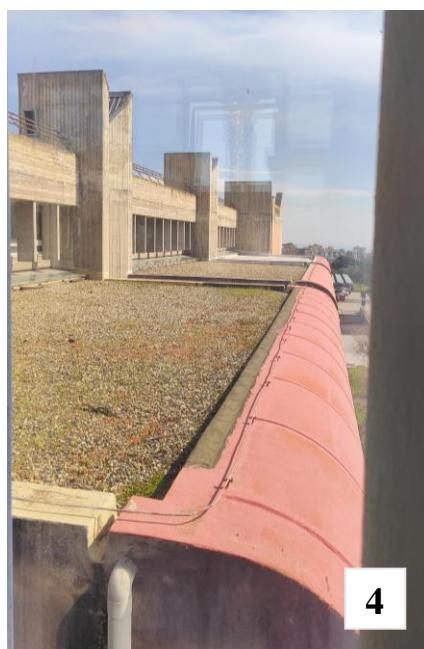
- **Coperture laterali dei Corpo C, Nord e Sud, a quota bassa (+199.50):** stessa procedura di quella precedente nelle coperture dei due blocchi lato sud ([foto 4](#)) e di un blocco lato nord ([foto 5](#)).
