UNIVERSITA' DEGLI STUDI DI CATANIA
Area della Progettazione, dello Sviluppo Edilizio e della Manutenzione

INTERVENTI DI RIQUALIFICAZIONE
SERVIZI IGIENICI DI ATENEO

Relazione Tecnica

RELAZIONE TECNICA - ILLUSTRATIVA

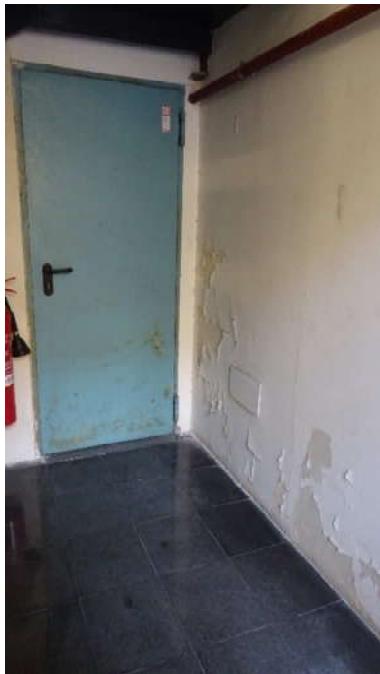
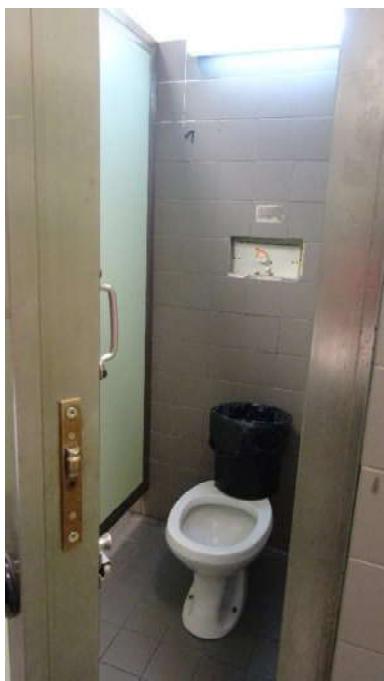
Piano Ammezzato

Il blocco uomo, presenta problemi di umidità nel vano ingresso e si presenta in pessime condizioni in particolar modo per quanto riguarda i rivestimenti e le chiusure verticali dei bagni, le porte e gli accessori bagno.

- sostituzione rivestimenti;
- sostituzione sanitari;
- revisione impianto estrazione area;
- revisione controsoffitto;
- sostituzione porte;
- sostituzione o pulizia delle chiusure verticali;
- revisione impianto illuminazione;
- sostituzione e integrazione accessori bagno;
- predisposizione acqua calda sanitaria.

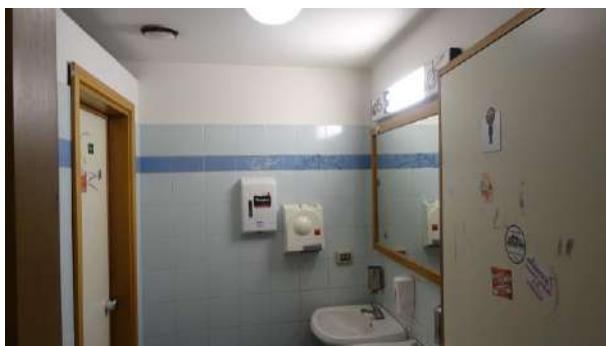
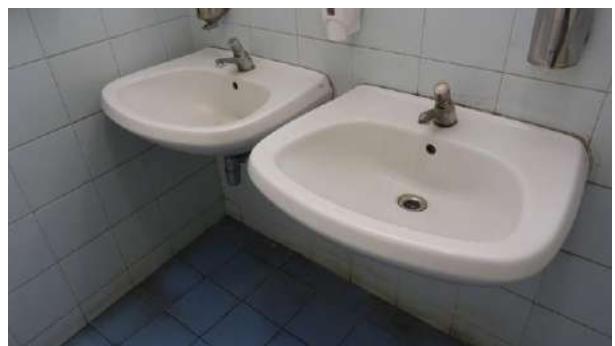
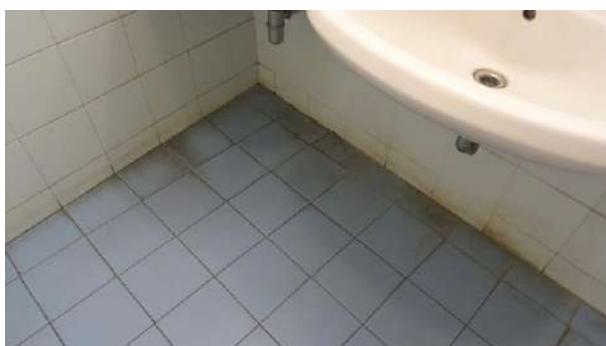
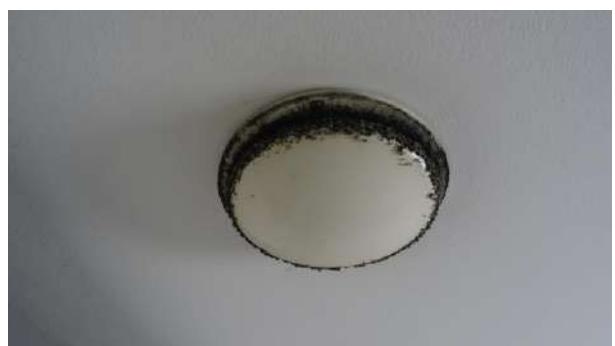
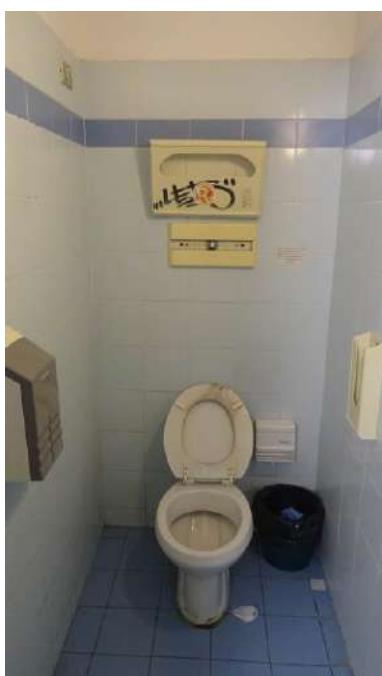
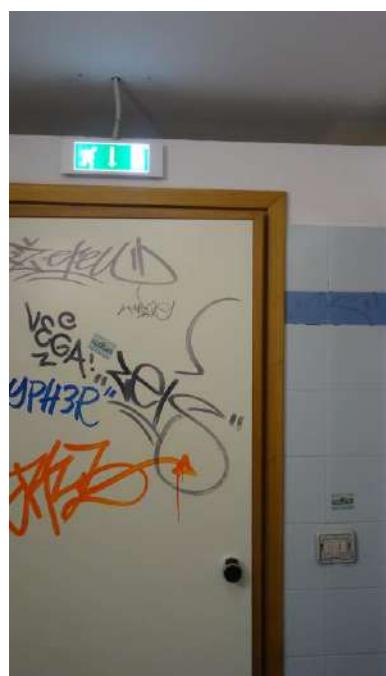
Piano Interrato

Il blocco, uomo, donna e disabile si presenta in cattive condizioni in particolar modo per quanto riguarda i rivestimenti, i sanitari, le porte, le plafoniere e l'arredo bagno in generale (specchi, portasapone, asciugamani elettrico, ecc.). Inoltre il bagno disabile non è dotato di luce di emergenza e sono presenti solamente due estrattori d'aria.

- sostituzione rivestimenti;
- sostituzione sanitari;
- rifacimento arredi (portasapone, specchi, asciugamani elettrico, ecc.);
- rifacimento impianto elettrico;
- realizzazione impianto estrazione area;
- predisposizione impianto acqua calda sanitaria per tutto il blocco servizi.

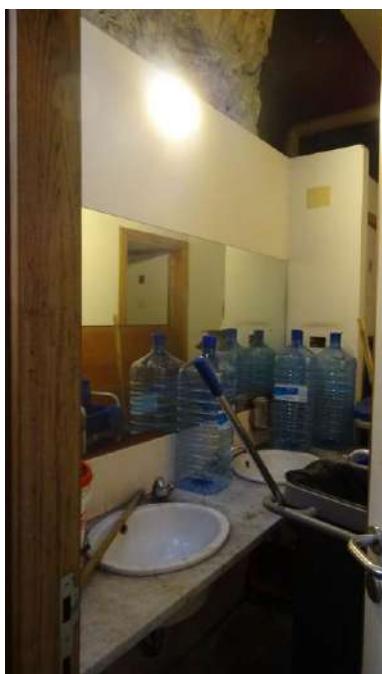
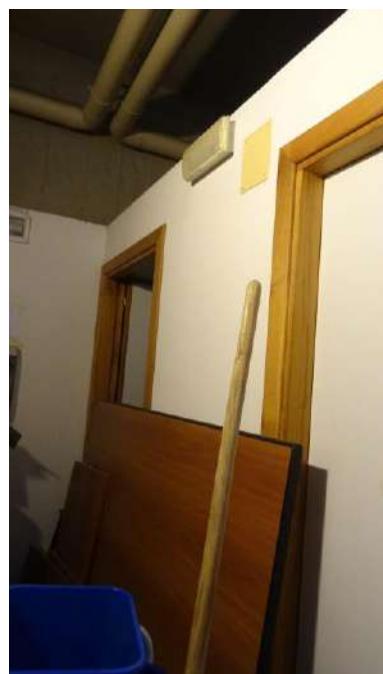
Piano Cantinato

Il blocco, uomo e donna insieme, si presenta in cattive condizioni in particolar modo per quanto riguarda i rivestimenti, i sanitari e l'arredo bagno in generale mancante (portasapone, asciugamani elettrico, ecc.). Oltre tutto il blocco è adibito a ripostiglio e probabilmente i wc presentano un problema di ostruzione dello scarico. Sarebbe opportuno realizzare un idoneo controsoffitto data la presenza di tubazioni a vista.

- sostituzione rivestimenti;
- sostituzione sanitari;
- rifacimento arredi (portasapone, specchi, asciugamani elettrico, ecc.);
- revisione e/o rifacimento impianto elettrico;
- realizzazione impianto estrazione aria;
- predisposizione impianto acqua calda sanitaria.

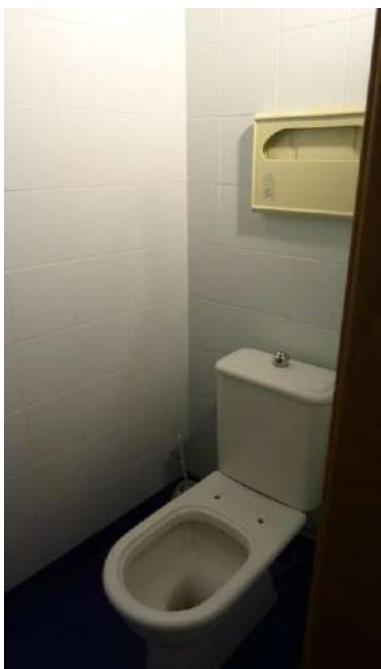
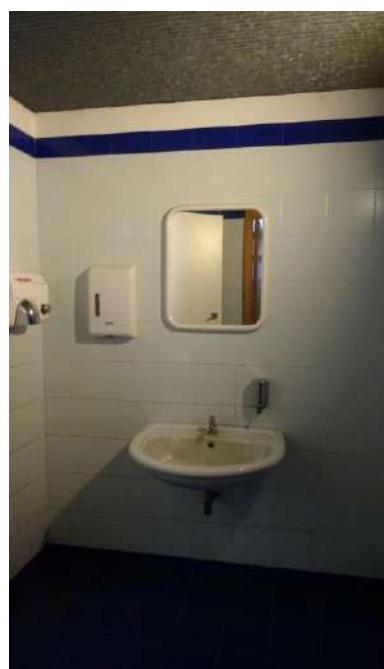
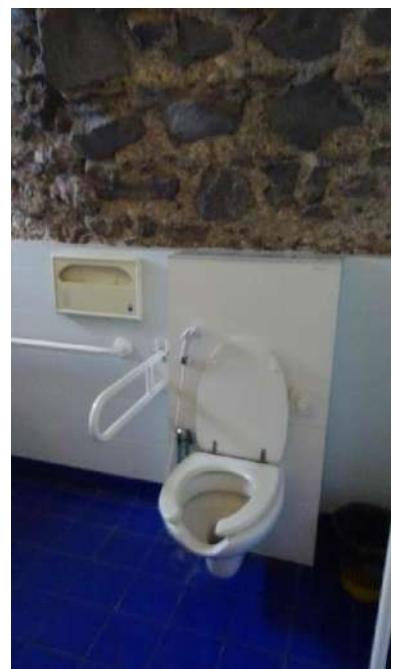
BLOCCO 2

Il blocco, uomo e donna/disabile insieme, si presenta in discrete condizioni ad eccezione della scarsa manutenzione della pavimentazione e dei sanitari.

- manutenzione rivestimenti;
- manutenzione sanitari;
- integrazione tavolette igieniche;
- revisione impianto estrazione area;
- predisposizione impianto acqua calda sanitaria.

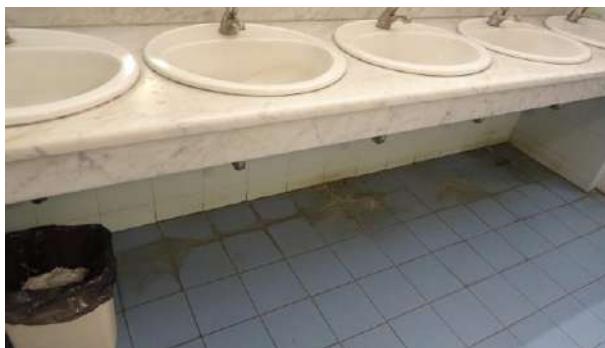
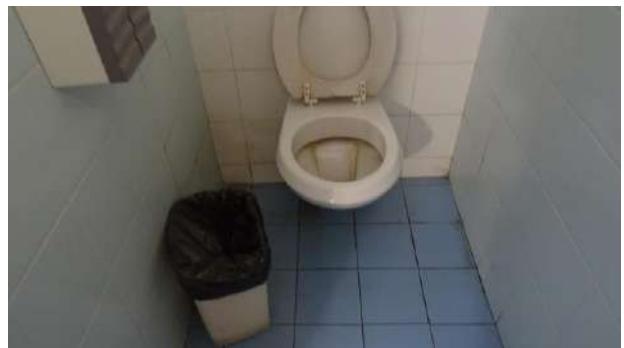
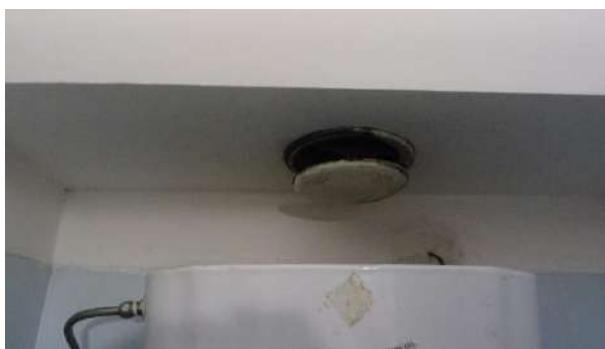
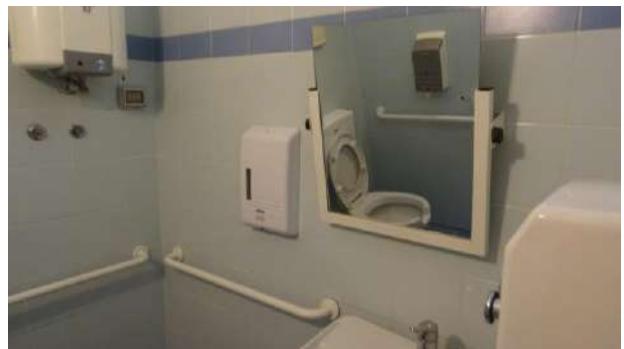
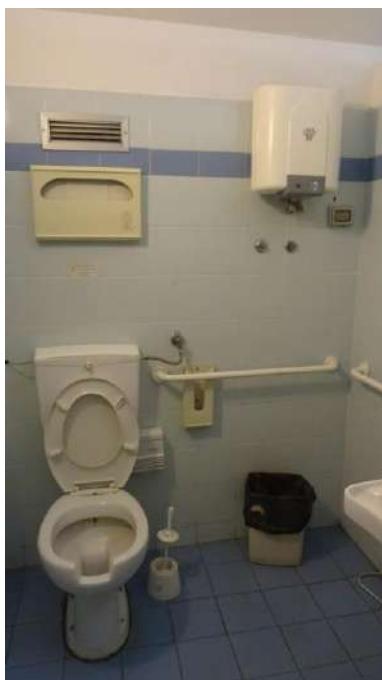
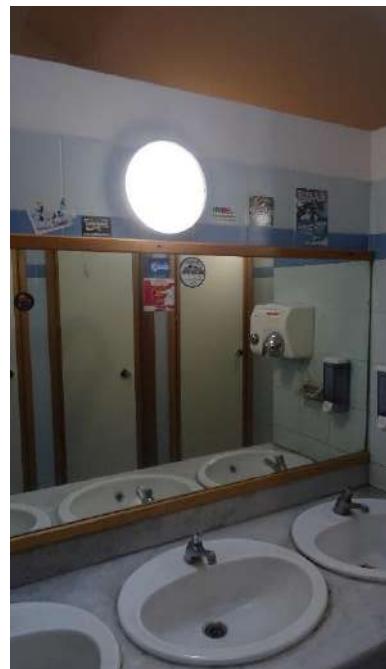
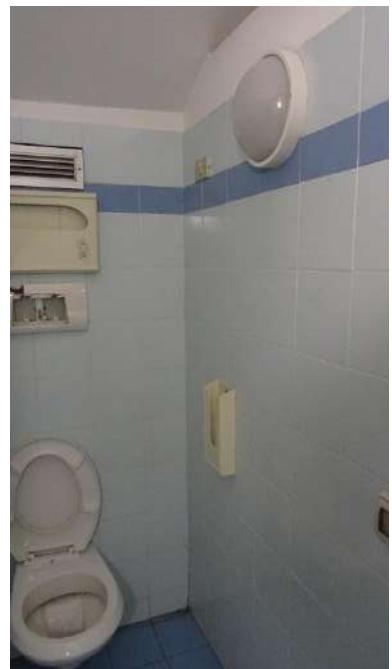
Soppalco

Il blocco 1 donna e bagno disabile e il blocco 2 uomo, si presentano in cattive condizioni in particolar modo per quanto riguarda i rivestimenti, i sanitari, le plafoniere e parte dell'arredo bagno (portasapone, asciugamani elettrico, ecc.).

- sostituzione rivestimenti;
- sostituzione sanitari;
- rifacimento arredi (portasapone, specchi, asciugamani elettrico, ecc.);
- revisione e/o rifacimento impianto elettrico;
- realizzazione impianto estrazione area;
- predisposizione impianto acqua calda sanitaria.

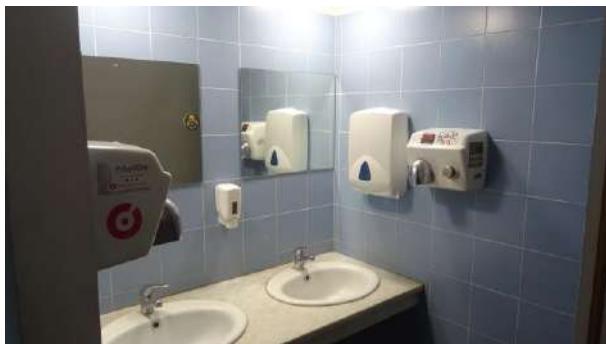
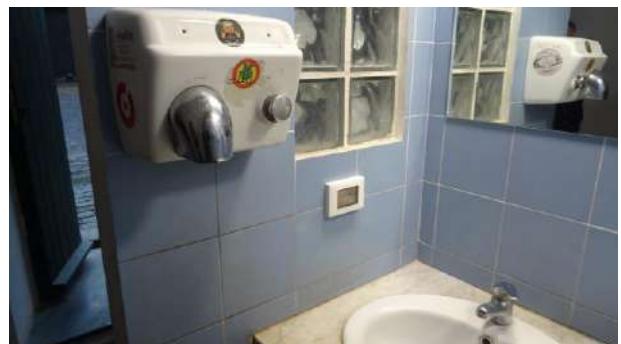
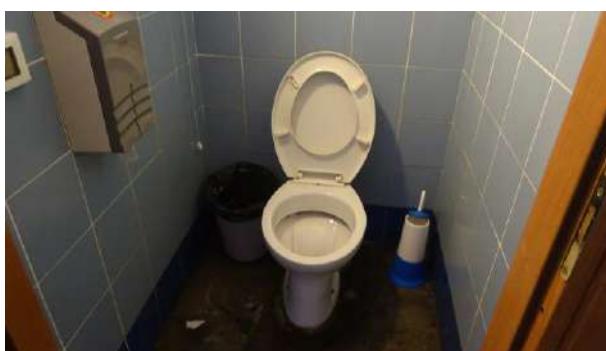
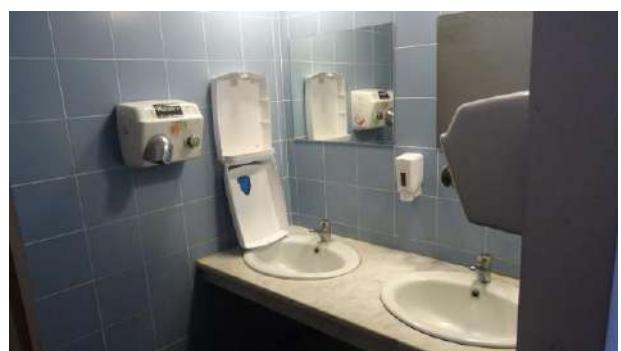
Piano Terra

Il blocco uomo e donna insieme, si presentano in discrete condizioni ad eccezione dei rivestimenti in genere e dei sanitari che necessitano di un'approfondita manutenzione. Inoltre nella zona retrostante il blocco bagni è ricavato un ripostiglio delle pulizie.

- manutenzione rivestimenti;
- manutenzione sanitari;
- revisione accessori bagno;
- predisposizione impianto acqua calda sanitaria.

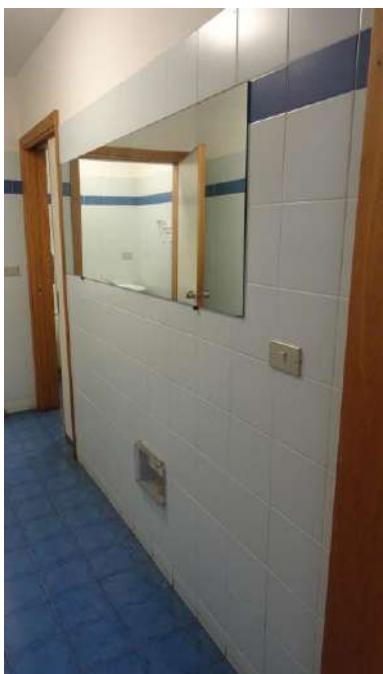
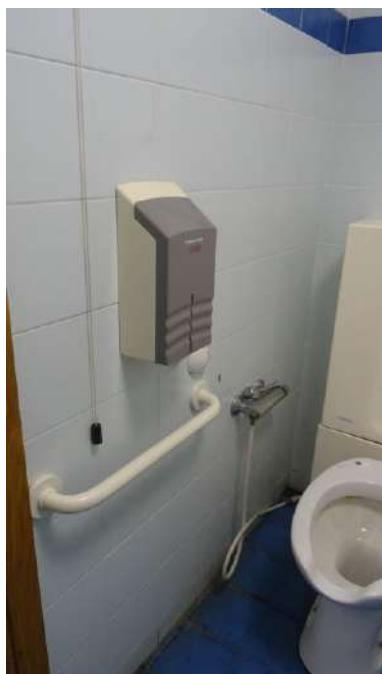
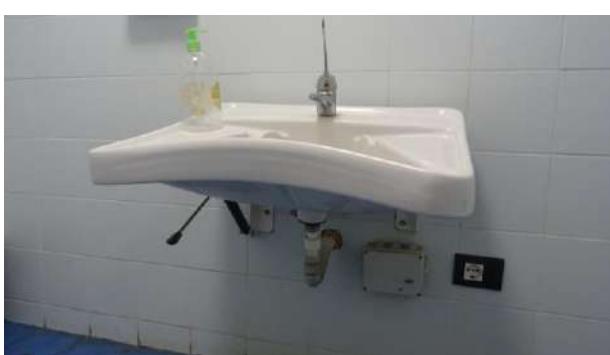
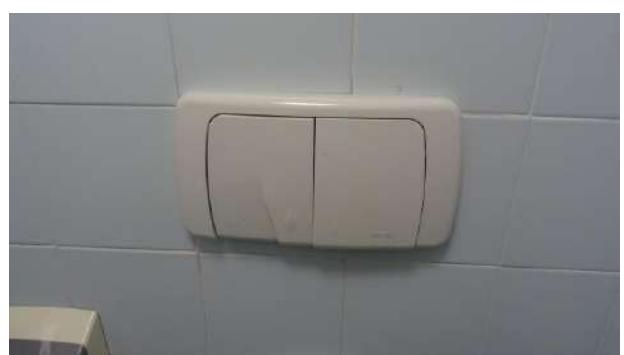
BLOCCO 2

Il blocco bagni misto uomo donna e bagno disabile, si presenta in pessime condizioni in particolar modo per quanto riguarda i rivestimenti in genere, i sanitari, e l'arredo bagno (mancanza di portasapone, asciugamani elettrico posizionato lontano dal lavabo, ecc.). Inoltre sono visibili placchette delle scarico a parete non integre e mancano le luci di emergenza.

- sostituzione rivestimenti;
- sostituzione sanitari;
- rifacimento arredi (portasapone, specchi, asciugamani elettrico, ecc.);
- rifacimento impianto elettrico con luci di emergenza;
- rifacimento impianto estrazione area;
- predisposizione impianto acqua calda sanitaria per tutto il blocco servizi.

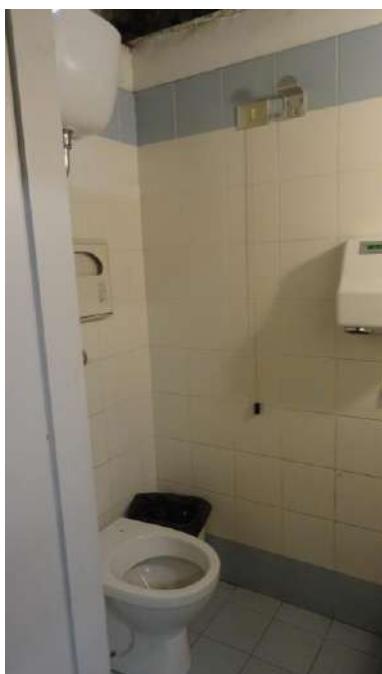
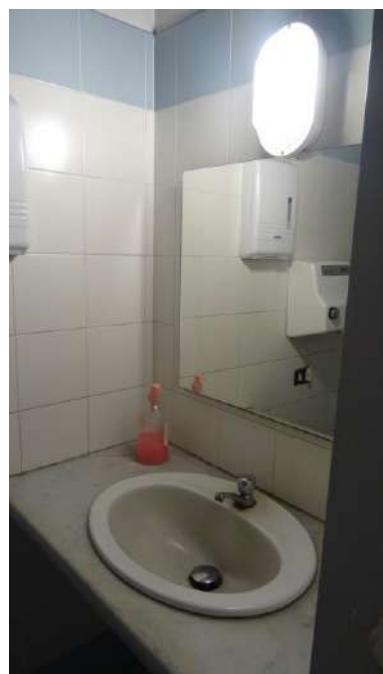
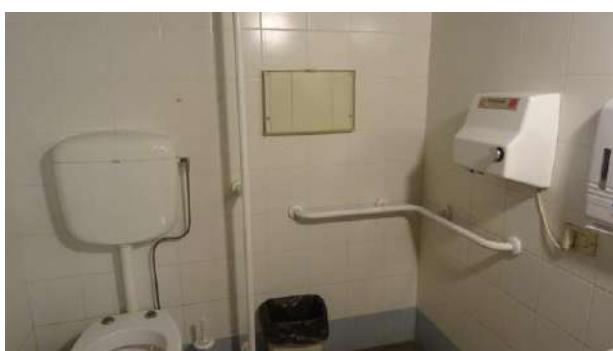
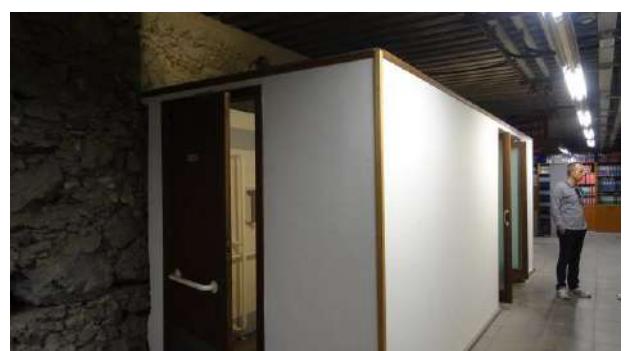
BLOCCO 3

Il blocco bagni uomo, donna e disabile, si presenta in discrete condizioni in particolar modo per quanto riguarda i rivestimenti delle pareti, qualche accessorio dell'arredo bagno e gli accessori del bagno disabile. I sanitari non si presentano in buono stato di conservazione e la pavimentazione presenta scarsa manutenzione, inoltre andrebbe rivisto esternamente l'intero corpo bagni.

- manutenzione pavimentazione;
- sostituzione sanitari;
- rifacimento parte di arredi (portasapone, tavoletta wc disabile, ecc.)
- rifacimento impianto elettrico;
- revisione impianto estrazione area;
- predisposizione impianto acqua calda sanitaria.

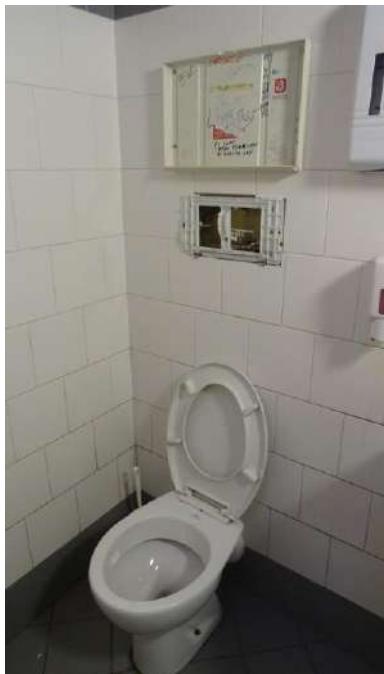
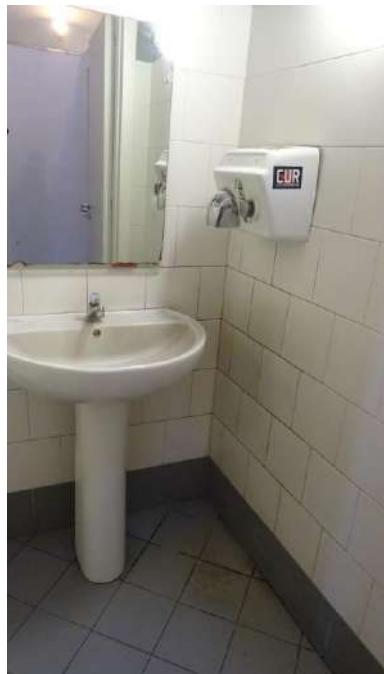
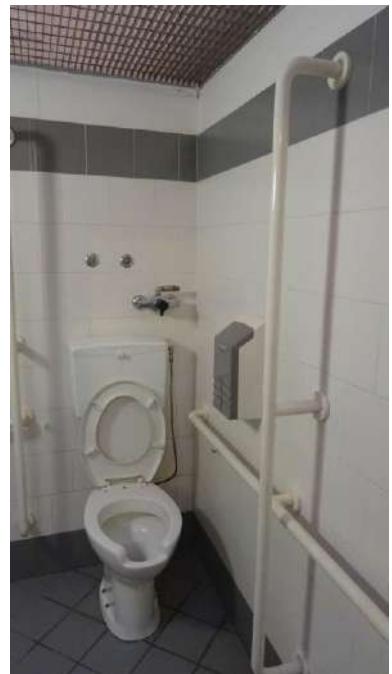
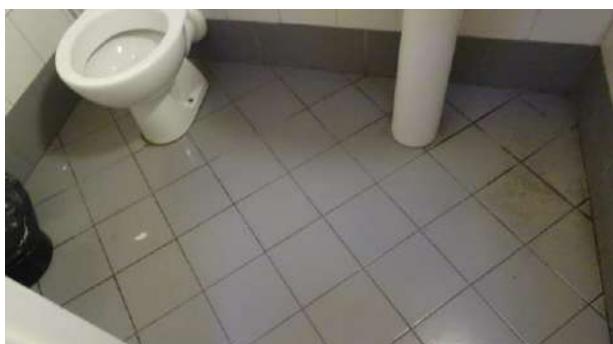
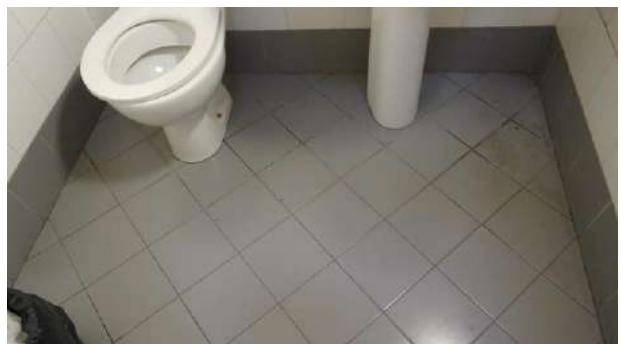
Documentazione Fotografica

Il blocco servizi uomo, donna e disabile, si presenta in discrete condizioni per quanto riguarda i sanitari, sono invece da sostituire le tavolette igieniche dei vasi. Per quanto riguarda i rivestimenti, le porte di accesso, e gli arredi bagno in genere non sono in buone condizioni poiché necessitano di un'accurata manutenzione e/o sostituzione. Anche qui il blocco presenta *orsogril* in copertura che andrebbe revisionato e inoltre non sono installate luci di emergenza.

- sostituzione rivestimenti;
- revisione *orsogril* di copertura blocchi;
- sostituzione arredi (specchi);
- sostituzione sanitari;

- sostituzione accessori bagno;
- revisione impianto elettrico e installazione luci di emergenza;
- predisposizione impianto acqua calda sanitaria.

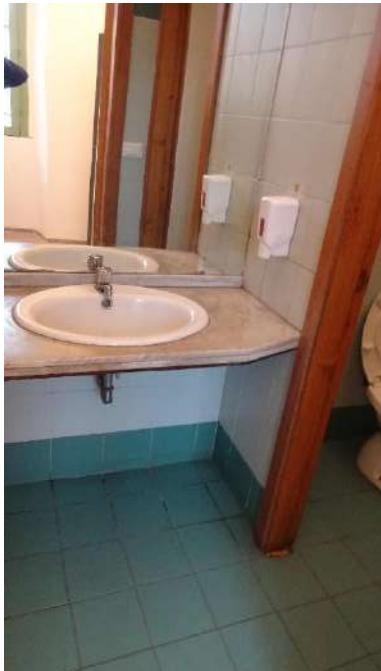
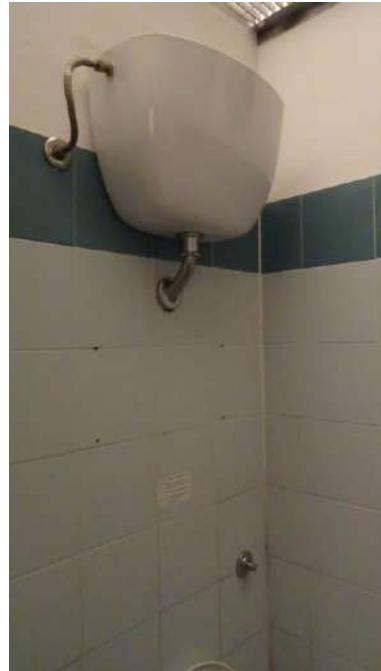
Documentazione Fotografica

Il blocco servizi uomo e donna, si presenta in pessime condizioni per quanto riguarda i sanitari e i rivestimenti, le porte di accesso, e gli arredi bagno (portasapone, specchio, ecc.). Anche qui il blocco presenta *orsogril* in copertura che andrebbe revisionato e inoltre non sono installate luci di emergenza.

- sostituzione rivestimenti;
- revisione *orsogril* di copertura blocchi;
- sostituzione arredi (specchi, portasapone, ecc.);
- sostituzione sanitari;
- sostituzione accessori bagno;
- revisione impianto elettrico e installazione luci di emergenza;
- predisposizione impianto acqua calda sanitaria.

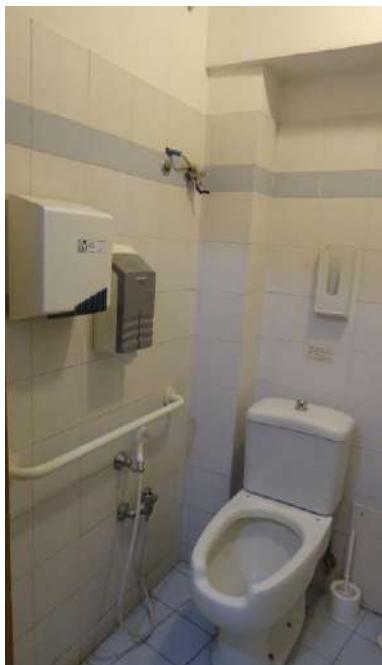
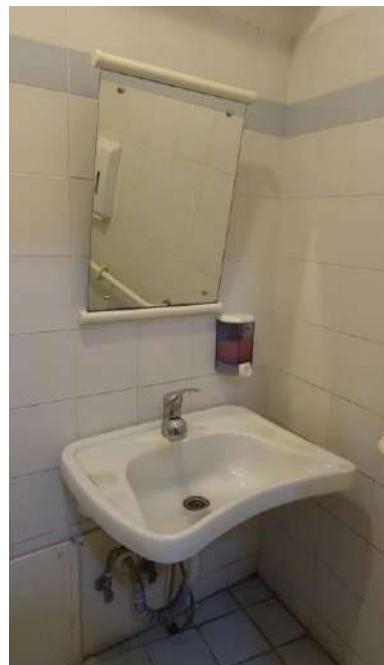
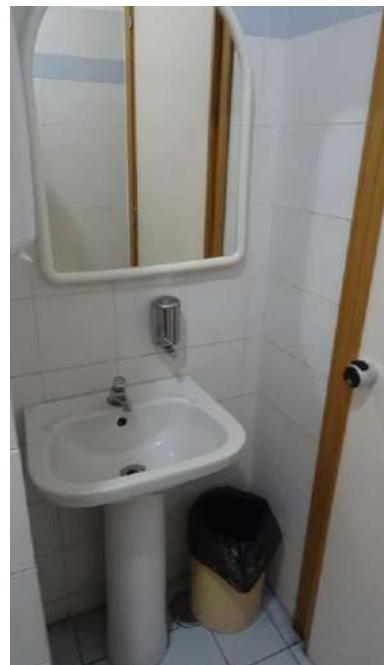
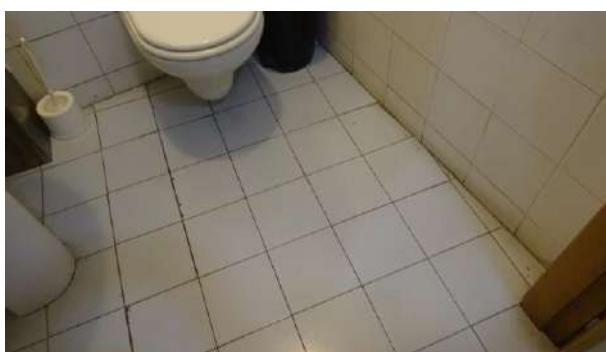
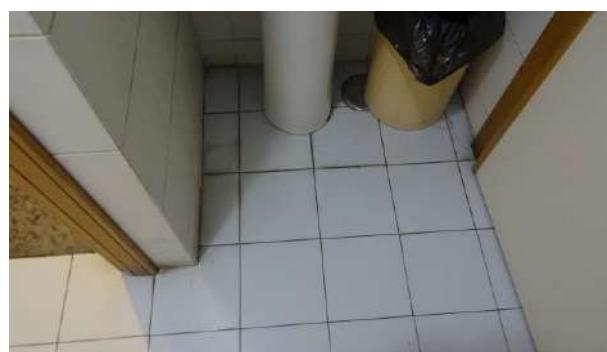
Documentazione Fotografica

Il blocco servizi uomo e donna insieme e il bagno disabile, si presenta in pessime condizioni per quanto riguarda i sanitari e i rivestimenti, le porte di accesso, e gli arredi bagno in genere. Inoltre, non sono installate luci di emergenza.

- sostituzione rivestimenti;
- sostituzione arredi (specchi, portasapone, ecc.);
- sostituzione sanitari;
- revisione impianto elettrico e installazione luci di emergenza;
- predisposizione impianto acqua calda sanitaria.

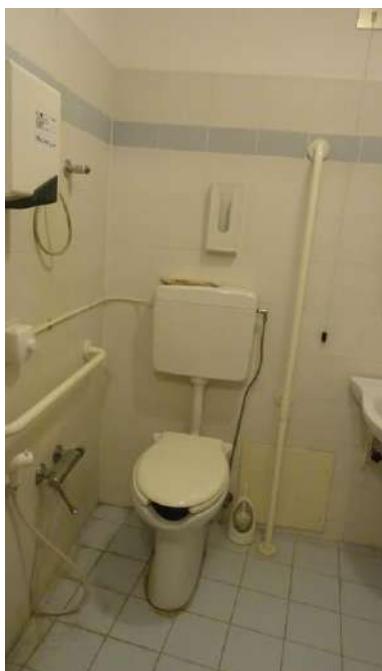
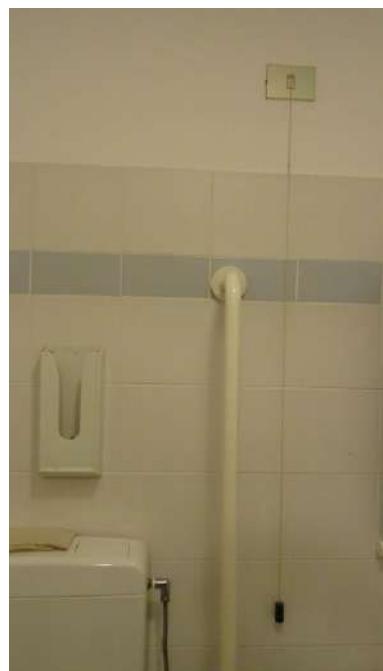
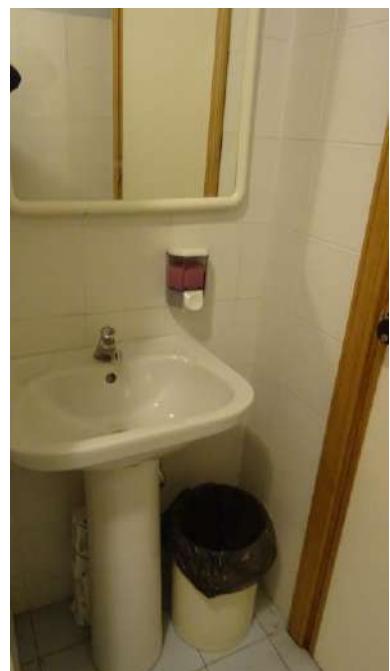
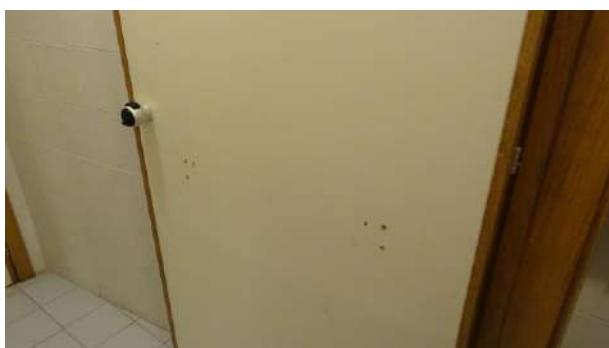
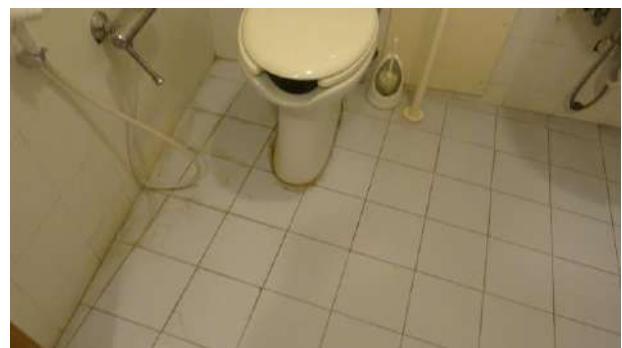
Documentazione Fotografica

Il blocco servizi disabile, si presenta in pessime condizioni per quanto riguarda la pavimentazione e le porte di accesso. Sono in discrete condizioni i sanitari e i rivestimenti e gli accessori.

- sostituzione pavimentazione;
- manutenzione rivestimento pareti;
- revisione arredi (specchi, portasapone, ecc.);
- revisione impianto elettrico;
- revisione impianto estrazione aria;
- predisposizione impianto acqua calda sanitaria.

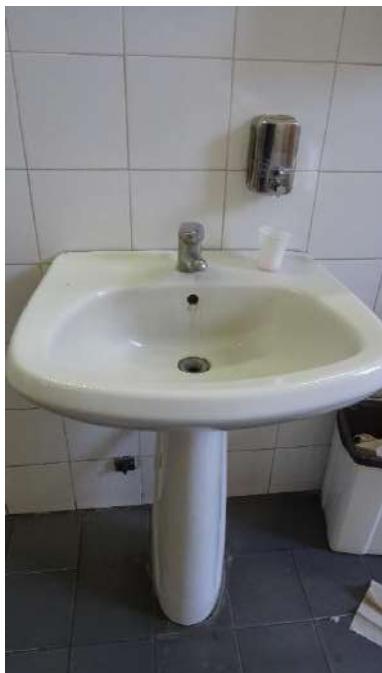
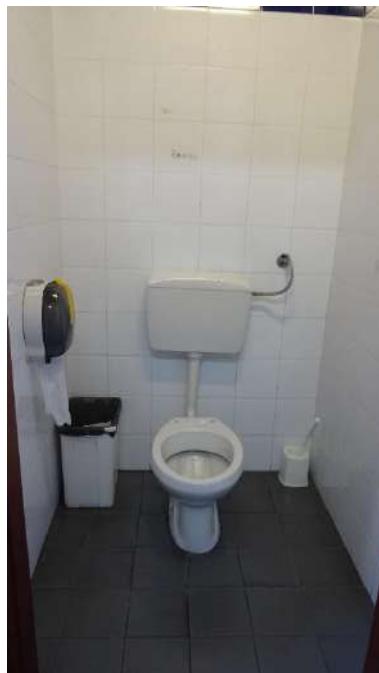
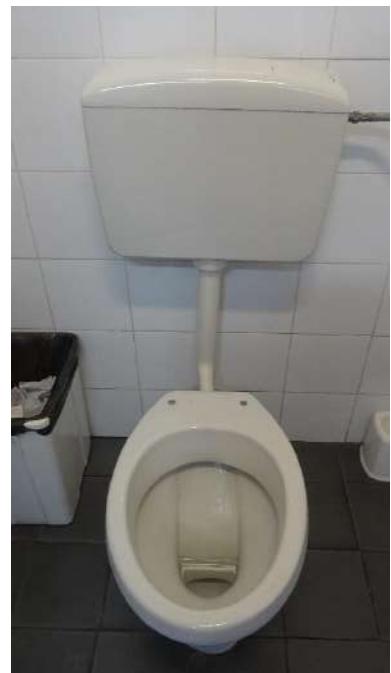
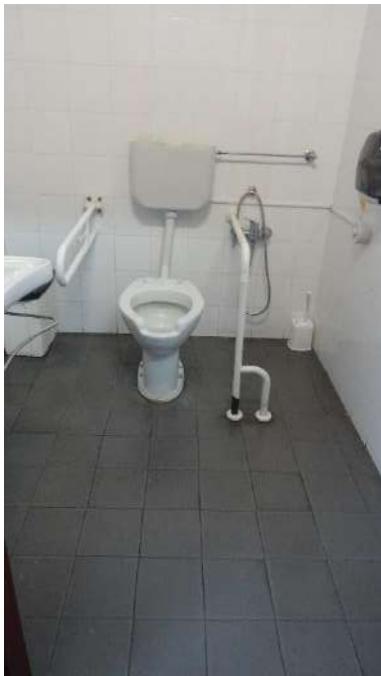
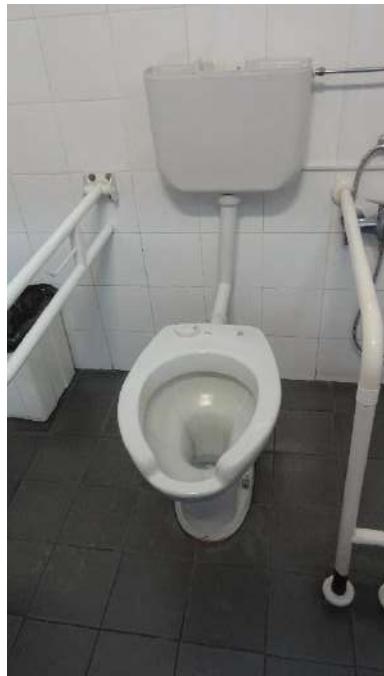
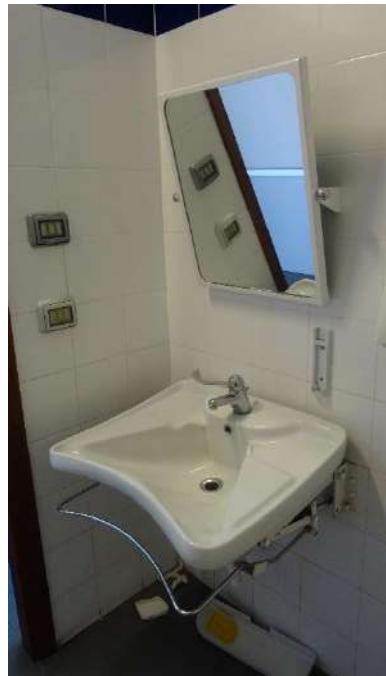
Documentazione Fotografica

Il blocco servizi, uomo, donna (unica unità) e disabile, si presenta in discrete condizioni in particolar modo i rivestimenti e gli arredi generali (portasapone, specchi, ecc.) di cui mancano alcuni elementi, per quanto riguarda i sanitari sono in scarse condizioni e le porte invece sono da revisionare (gonfie) in particolare quelle dei disabili che sono sprovviste di maniglia antipanico.

- sostituzione sanitari;
- integrazione arredi (portasapone, specchi, ecc.);
- sostituzione porte.

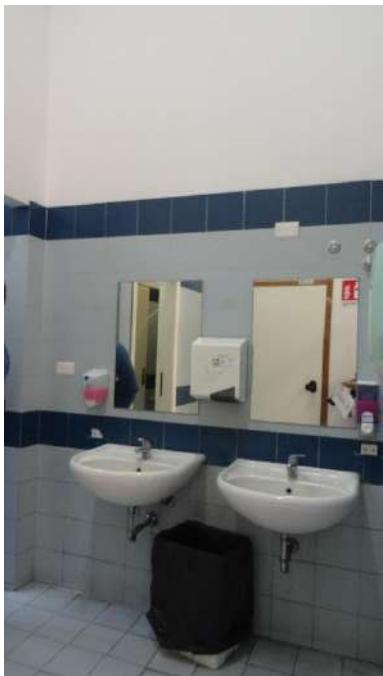
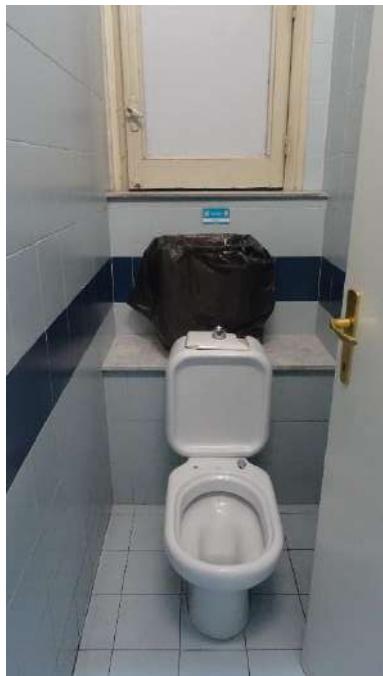
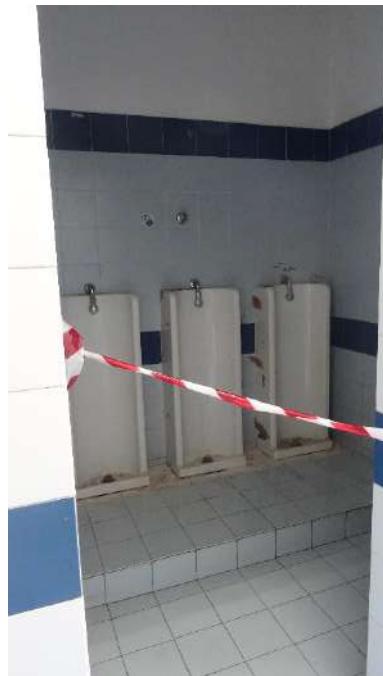
Il blocco servizi, uomo, donna, si presenta in scarse condizioni in particolar modo per quanto riguarda i sanitari, i rivestimenti, le porte e gli arredi generali (portasapone, specchi, ecc.).

- sostituzione pavimenti e rivestimenti;
- rifacimento impianto idrico-sanitari;
- sostituzione sanitari;
- rifacimento arredi (portasapone, specchi, ecc.);
- sostituzione porte.

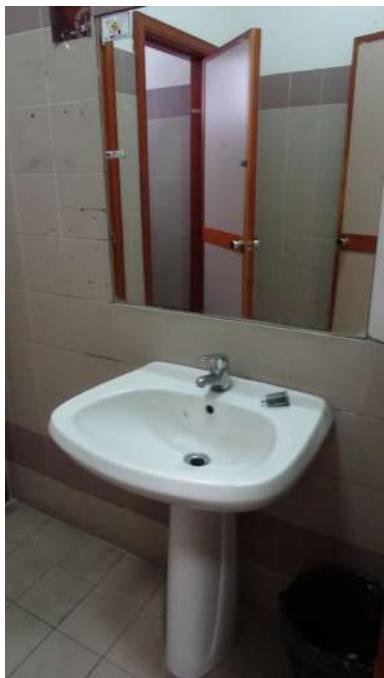
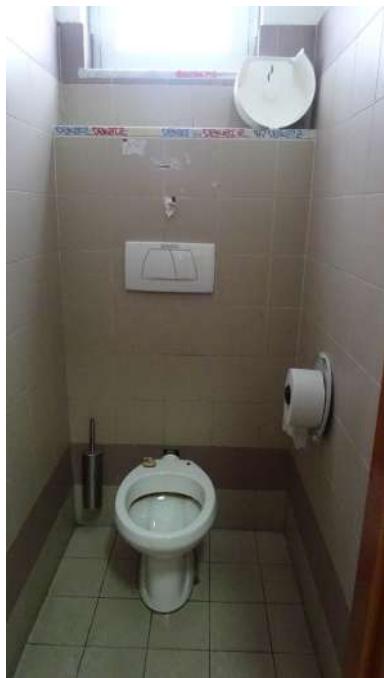
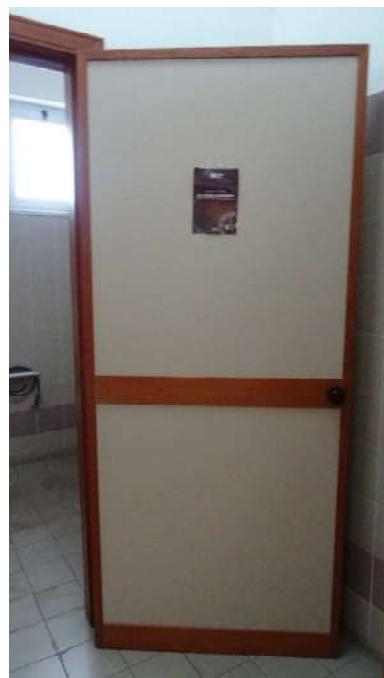
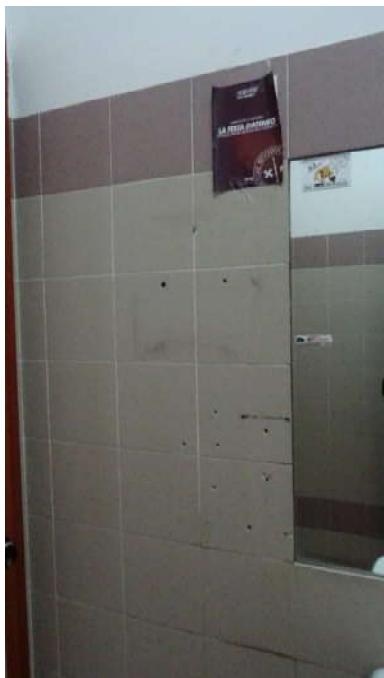
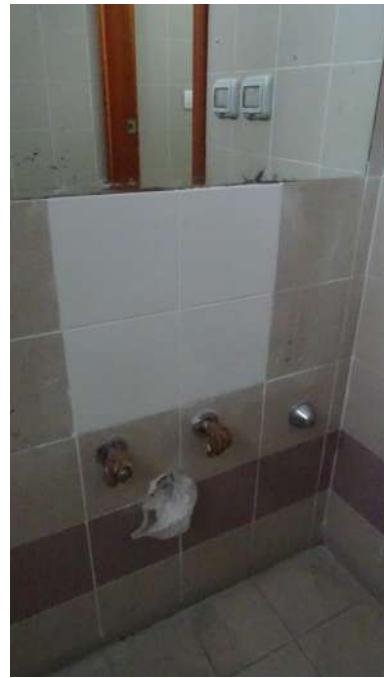
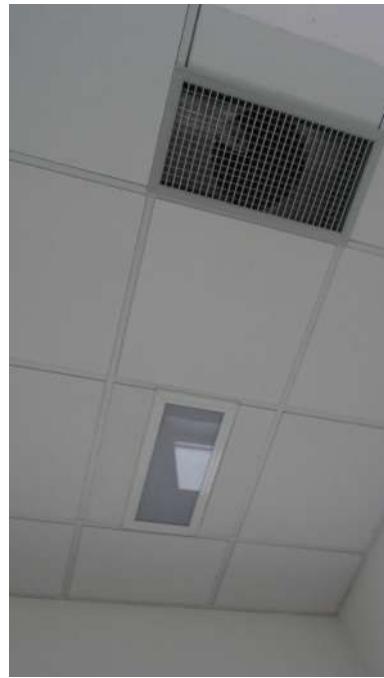
Il blocco servizi, uomo, donna e disabile, si presenta in scarse condizioni in particolar modo per quanto riguarda i sanitari, i rivestimenti, le porte e gli arredi generali (portasapone, specchi, ecc.). Il controsoffitto in pannelli di gesso si presenta in buone condizioni.

- sostituzione pavimenti e rivestimenti;
- rifacimento impianti;
- sostituzione sanitari;
- rifacimento arredi (portasapone, specchi, ecc.) compresi gli accessori disabili;
- sostituzione porte;
- predisposizione per impianto acqua calda sanitaria.

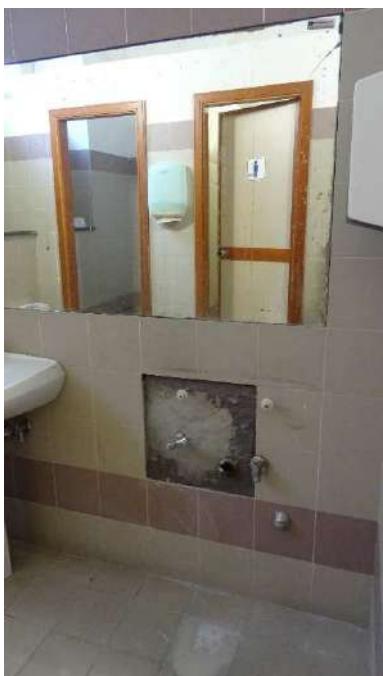
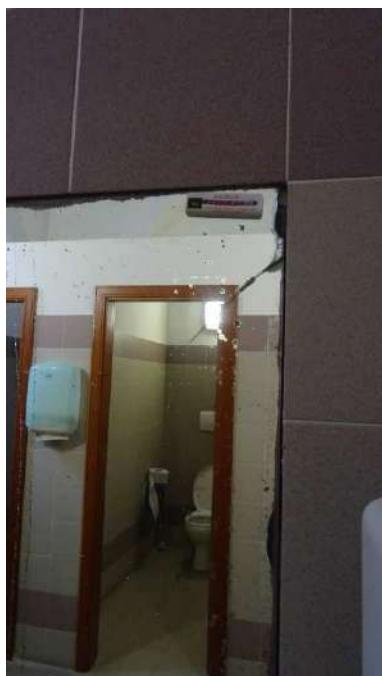
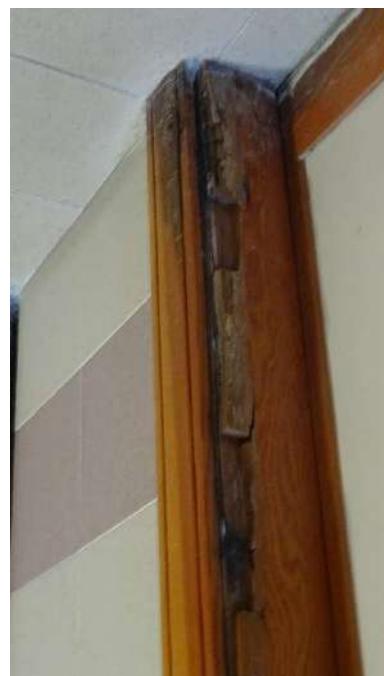
Il blocco servizi, uomo e donna, si presenta in discrete condizioni in particolar modo per quanto riguarda i sanitari, i rivestimenti, le porte e gli arredi generali (portasapone, specchi, ecc.). Il blocco non possiede controsoffitto e nelle pareti perimetrali sono visibili macchie di umidità.

- sostituzione pavimenti e rivestimenti;
- rifacimento impianti;
- sostituzione sanitari;
- rifacimento arredi (portasapone, specchi, ecc.);
- sostituzione porte;
- predisposizione per impianto acqua calda sanitaria.

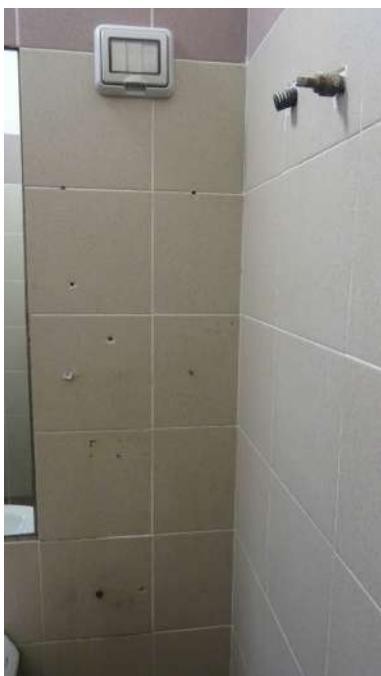
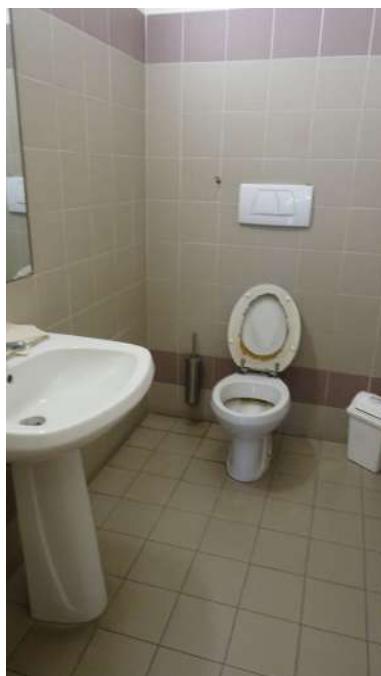
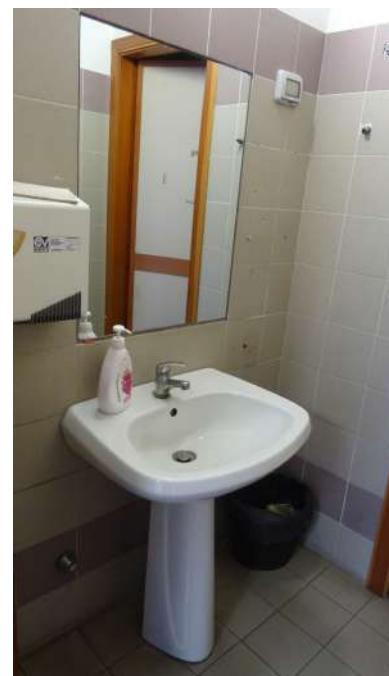
Il blocco servizi, uomo e donna, si presenta in discrete condizioni in particolar modo per quanto riguarda i sanitari, i rivestimenti, le porte e gli arredi generali (portasapone, specchi, ecc.). Il blocco non possiede controsoffitto.

- sostituzione pavimenti e rivestimenti;
- rifacimento impianti;
- sostituzione sanitari;
- rifacimento arredi (portasapone, specchi, ecc.);
- sostituzione porte;
- predisposizione per impianto acqua calda sanitaria.

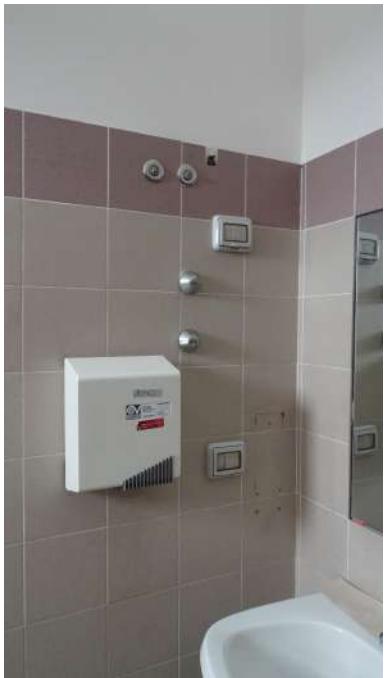
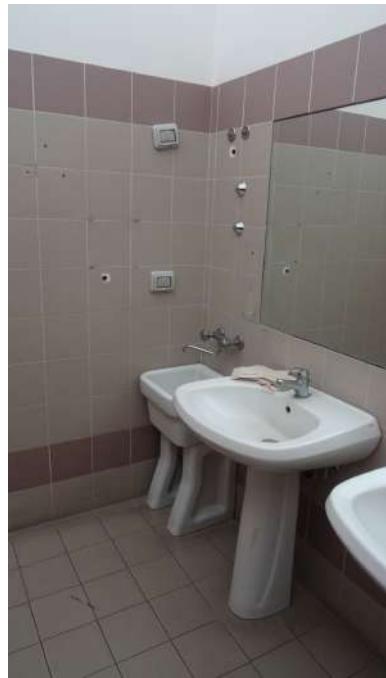
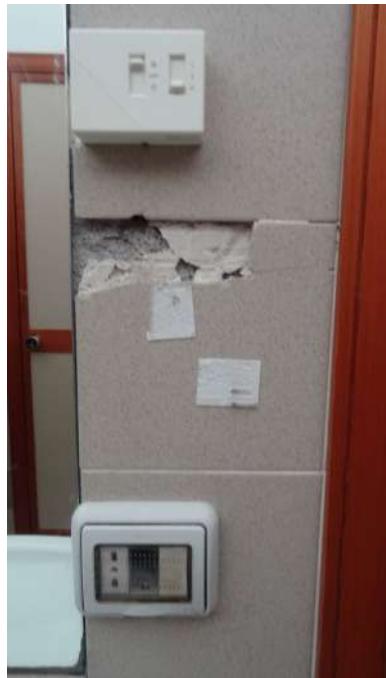
Il blocco servizi, uomo e donna, si presenta in discrete condizioni in particolar modo per quanto riguarda i sanitari, i rivestimenti, le porte e gli arredi generali (portasapone, specchi, ecc.). Il blocco servizi è dotato di impianto di climatizzazione e non è dotato di controsoffitto.

Il blocco donna presenta al suo interno una pilozza, sarebbe quindi opportuno ricavare uno spazio dedicato per i servizi di pulizia.

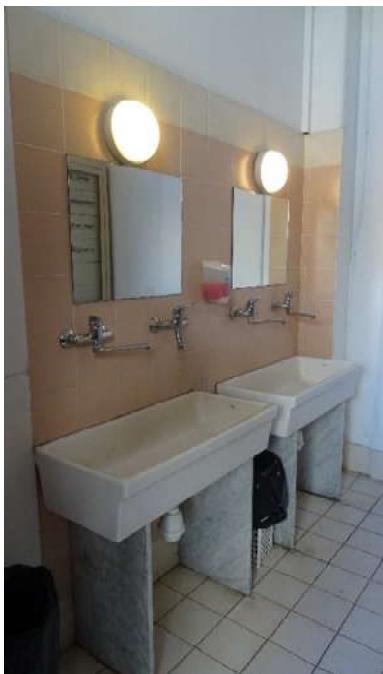
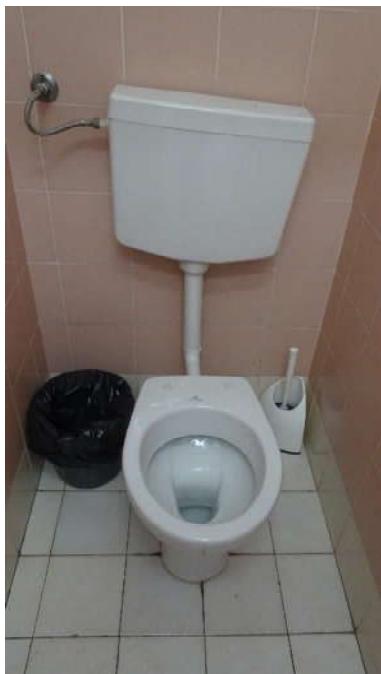
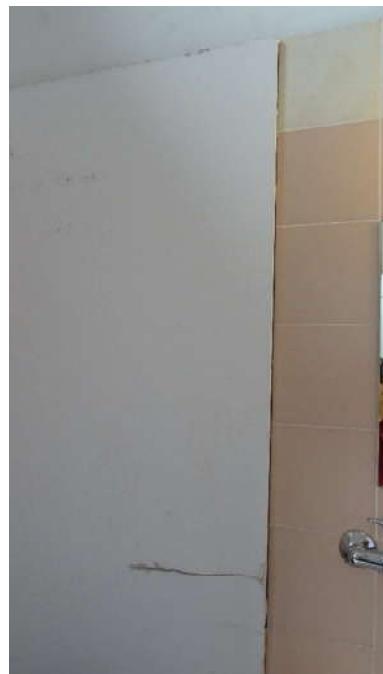
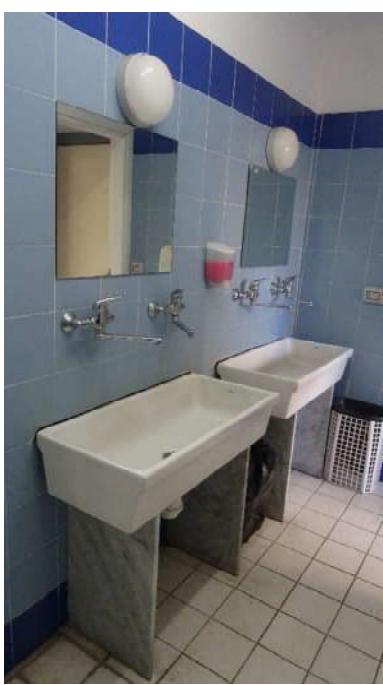
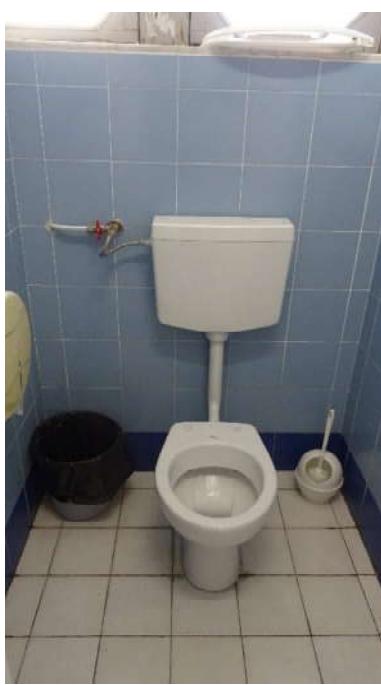
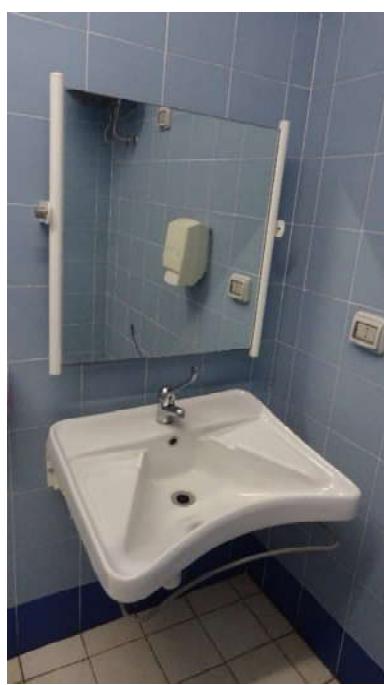
Documentazione Fotografica

Il blocco servizi, uomo, donna e disabile, si presenta in discrete condizioni in particolar modo per quanto riguarda i sanitari, (tranne i lavabi che sono vetusti), i rivestimenti, le porte e gli arredi generali (portasapone, specchi, ecc.), nel blocco servizi donne vi sono sulle pareti due pannelli di cartongesso di cui uno presenta delle lesioni.

- manutenzione e integrazione arredi (portasapone, specchi, ecc.);
- inserimento tavolette wc.
