UNIVERSITA' DEGLI STUDI DI CATANIA
Area della Progettazione, dello Sviluppo Edilizio e della Manutenzione

INTERVENTI DI RIQUALIFICAZIONE
SERVIZI IGIENICI DI ATENEO

Relazione Tecnica

RELAZIONE TECNICA - ILLUSTRATIVA

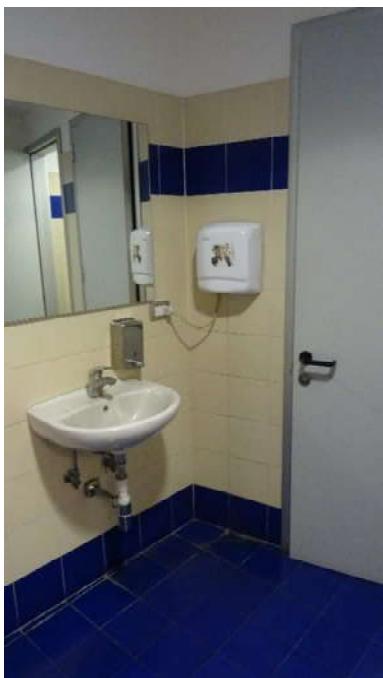
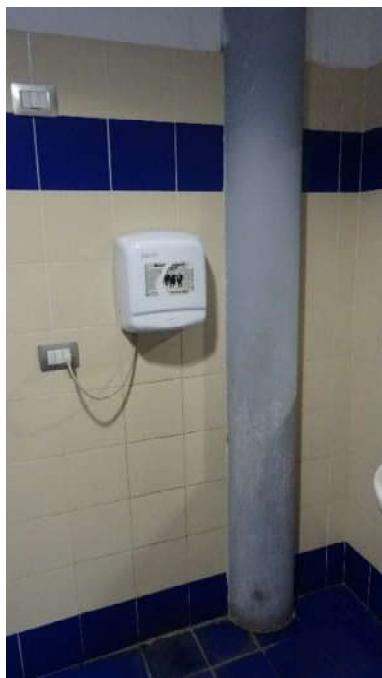
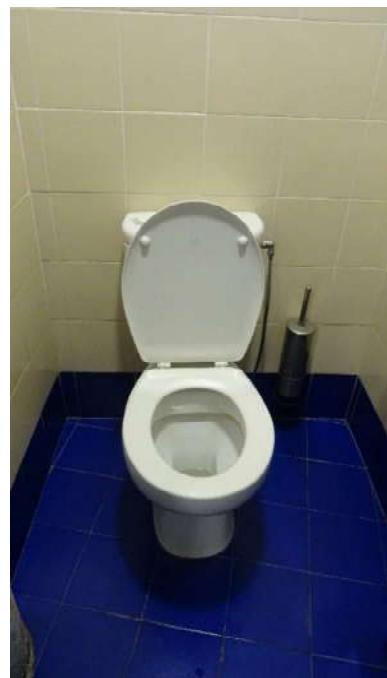
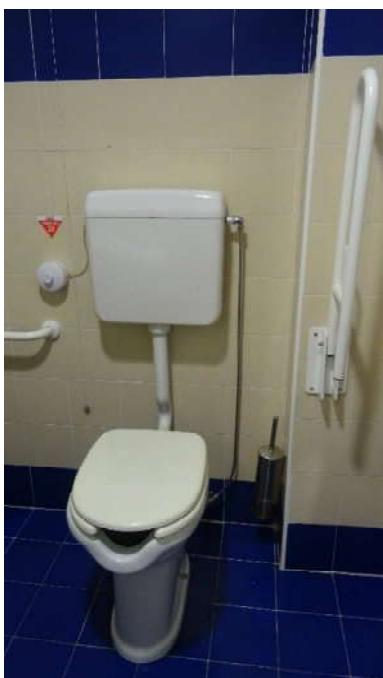
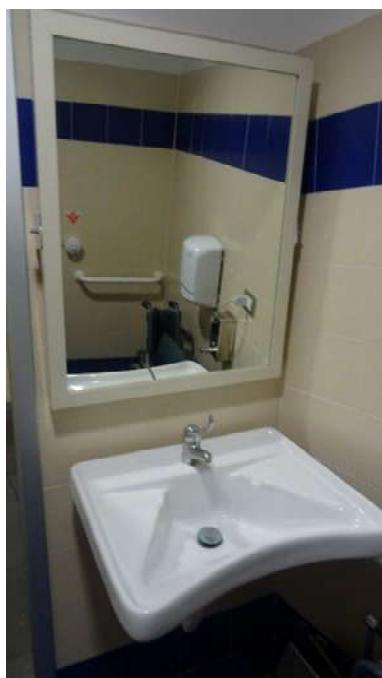
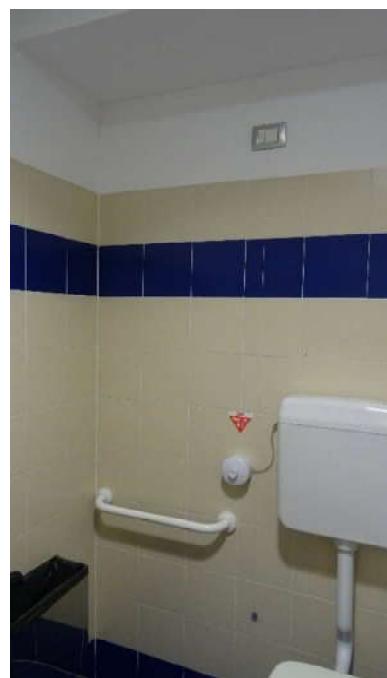
Documentazione Fotografica

Il blocco servizi, uomo, donna e disabile, si presenta in discrete condizioni in particolar modo i rivestimenti i sanitari (tranne i lavabi), le porte e gli arredi generali (portasapone, specchi, ecc.), i pavimenti invece presentano zone ammalorate.

- manutenzione/sostituzione dei pavimenti;
- sostituzione lavabi;
- manutenzione arredi (portasapone, specchi, ecc.).

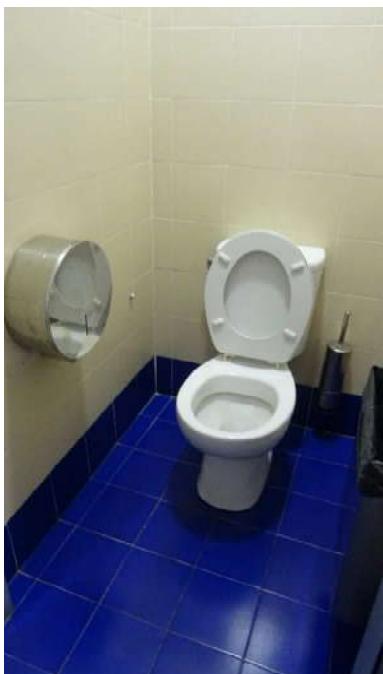
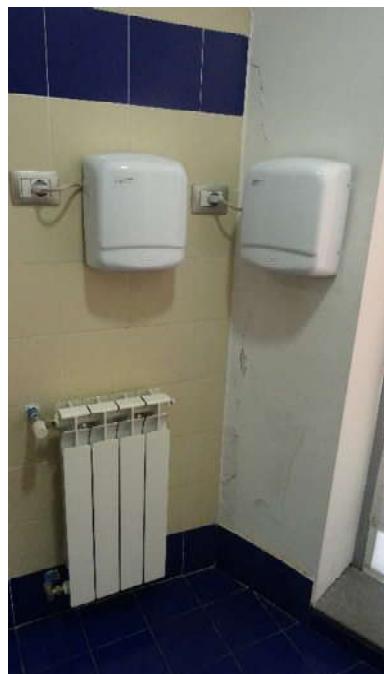
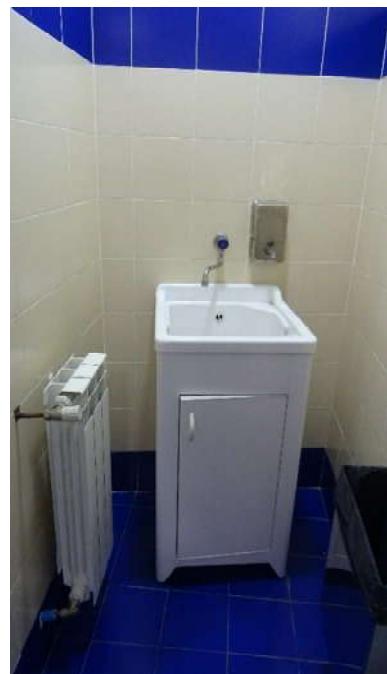
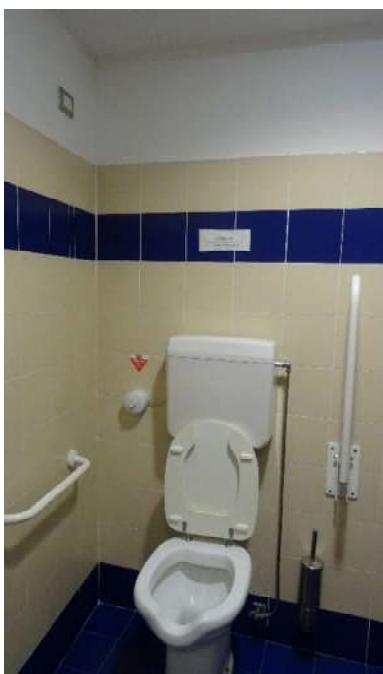
Documentazione Fotografica

Il blocco servizi, uomo, donna e disabile, si presenta in discrete condizioni in particolar modo i rivestimenti i sanitari, le porte e gli arredi generali (portasapone, specchi, ecc.), i pavimenti invece presentano zone ammalorate, il blocco servizi uomo presenta al suo interno una pilozza, sarebbe opportuno uno spazio dedicato per i servizi di pulizia.

- manutenzione/sostituzione dei pavimenti;
- sostituzione pilozza;
- manutenzione arredi (portasapone, specchi, ecc.).

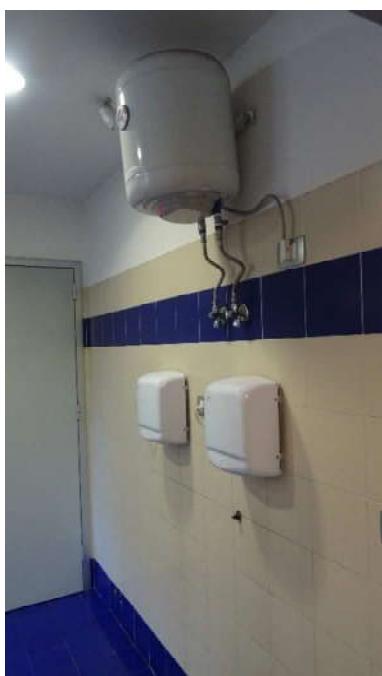
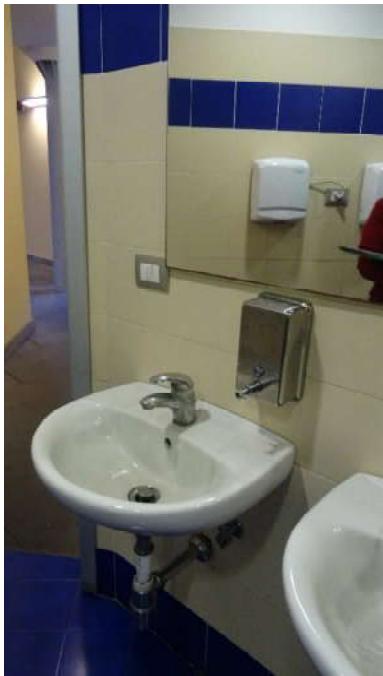
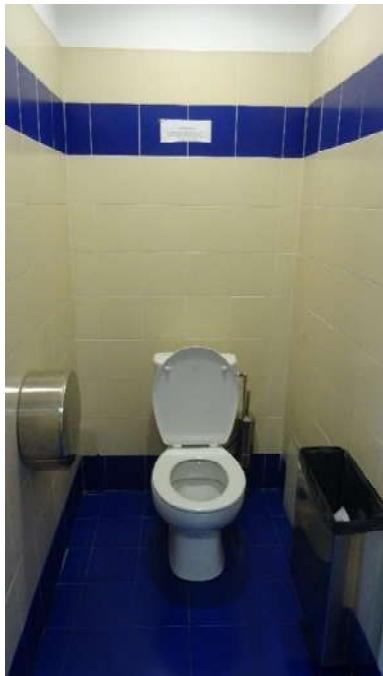
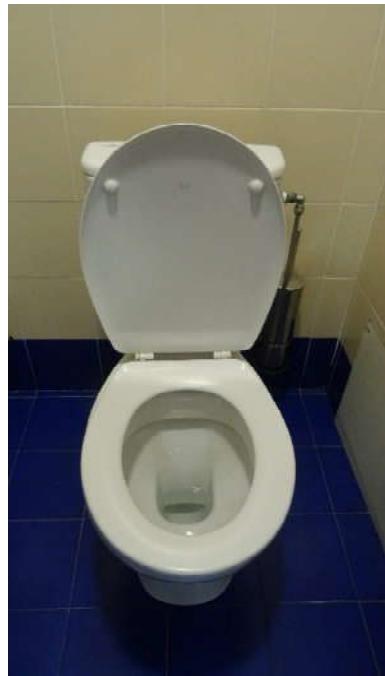
Documentazione Fotografica

Il blocco servizi, uomo e donna, si presenta in discrete condizioni in particolar modo i rivestimenti i sanitari, le porte e gli arredi generali (portasapone, specchi, ecc.), i pavimenti invece presentano zone ammalorate.

- manutenzione/sostituzione dei pavimenti;
- manutenzione arredi (portasapone, specchi, ecc.).

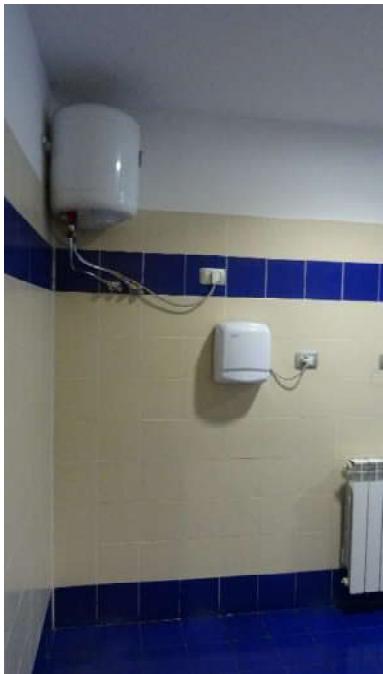
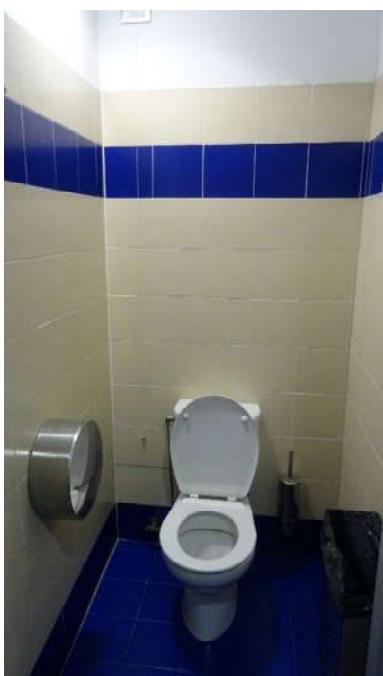
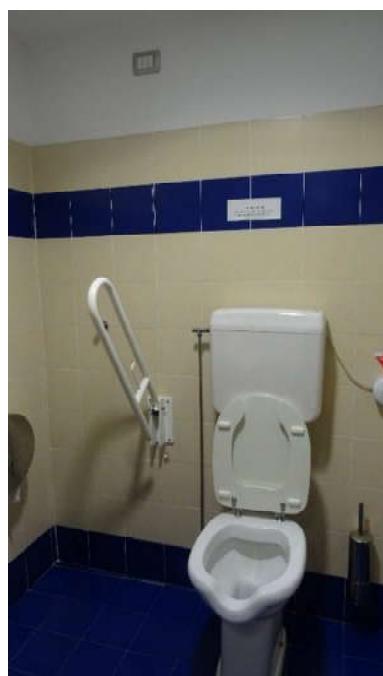
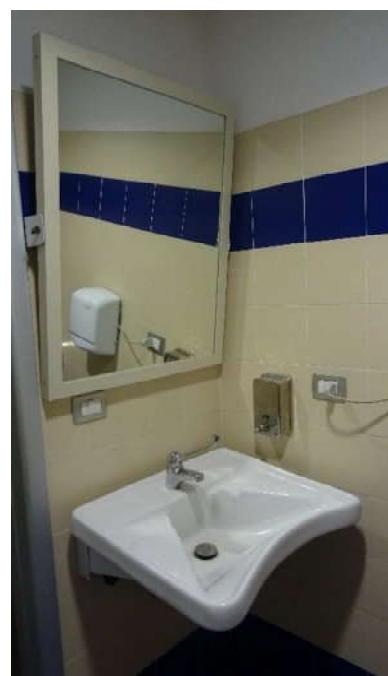
Il blocco servizi, uomo, donna e disabile, si presenta in discrete condizioni in particolar modo i rivestimenti i sanitari, le porte e gli arredi generali (portasapone, specchi, ecc.), i pavimenti invece presentano zone ammalorate.

- manutenzione/sostituzione dei pavimenti;
- manutenzione arredi (portasapone, specchi, ecc.).

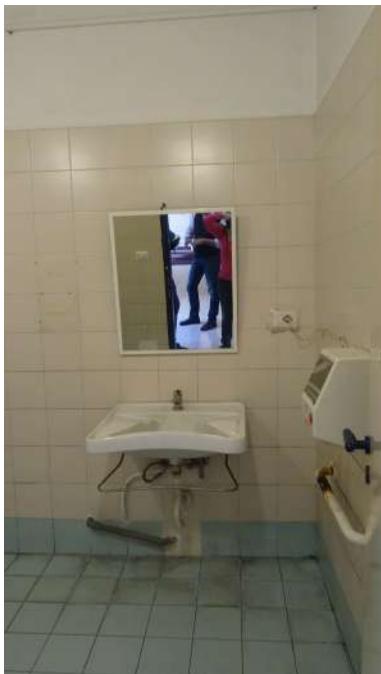
Documentazione Fotografica

Il blocco possiede solamente un bagno disabile e si presenta in pessime condizioni in particolar modo per quanto riguarda i sanitari, i rivestimenti, gli accessori disabile e gli arredi (portasapone, specchi, ecc.).

- sostituzione rivestimenti;
- rifacimento impianti;
- sostituzione sanitari;
- rifacimento arredi (portasapone, specchi, ecc.);
- realizzazione impianto estrazione area;
- predisposizione per impianto acqua calda sanitaria.

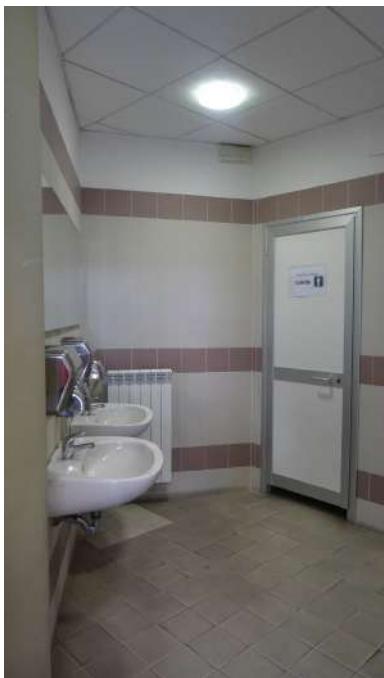
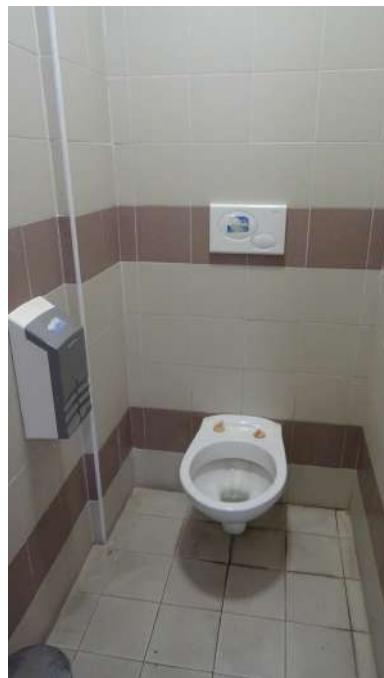
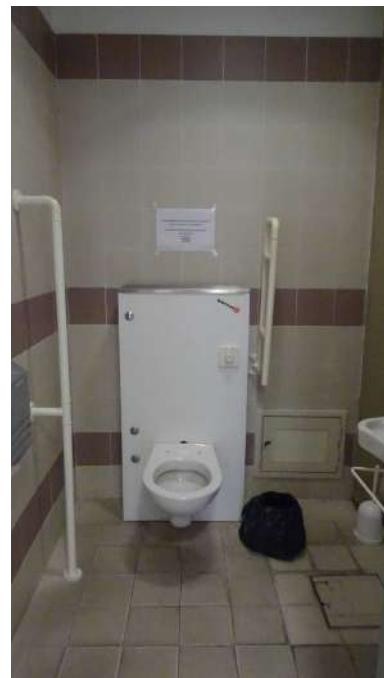
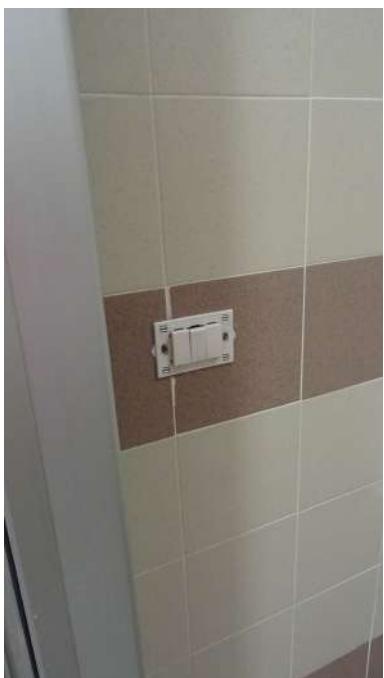
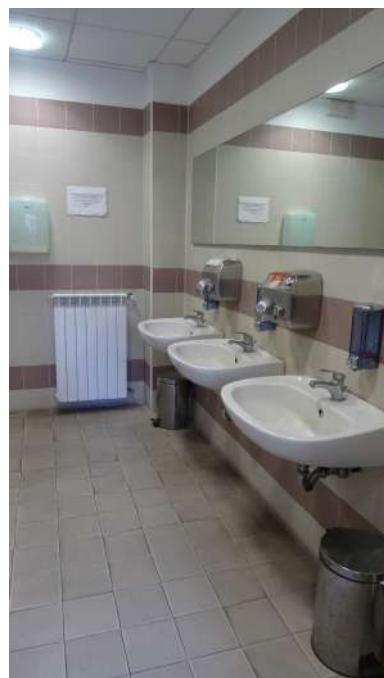
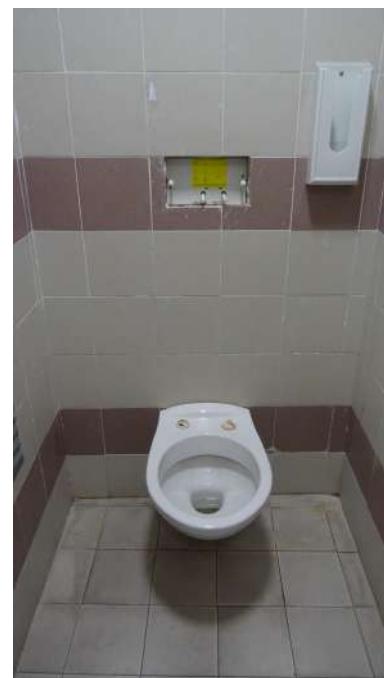
Documentazione Fotografica

Il blocco uomo, donna e disabile, opportunamente disimpegnato, si presenta in discrete condizioni in particolar modo per quanto riguarda i sanitari, i rivestimenti delle pareti, gli accessori disabile e gli arredi (portasapone, specchi, ecc.). I blocchi difettano di scarsa manutenzione, in particolar modo per i pavimenti, la mancanza di tavolette igieniche e accessori come la placchetta di rivestimento per lo scarico e il punto luce.

- sostituzione pavimentazione;
- sostituzione tavolette igieniche;
- revisione impianto estrazione area;
- predisposizione acqua calda sanitaria anche per il bagno uomo e donna.

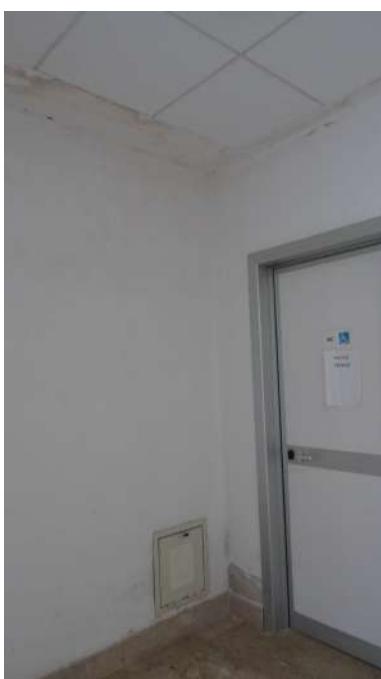
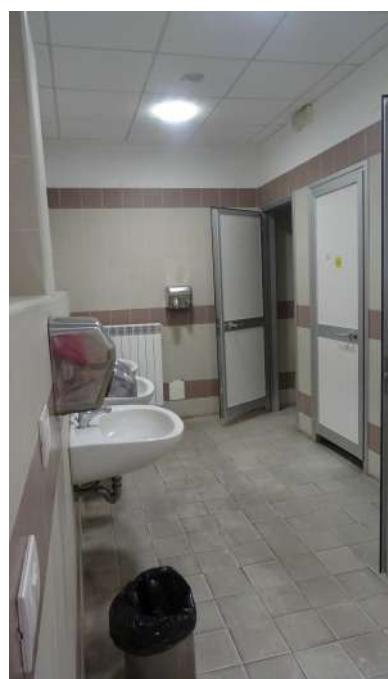
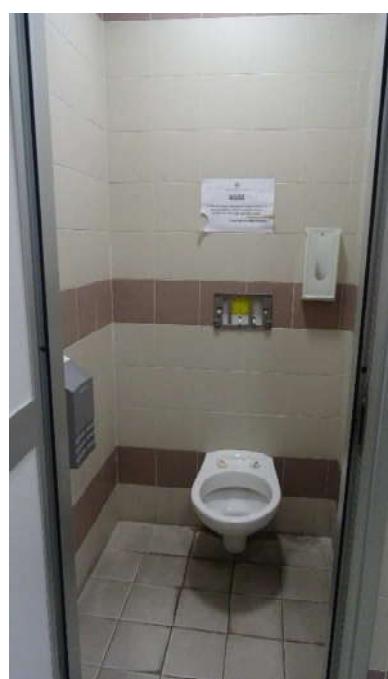
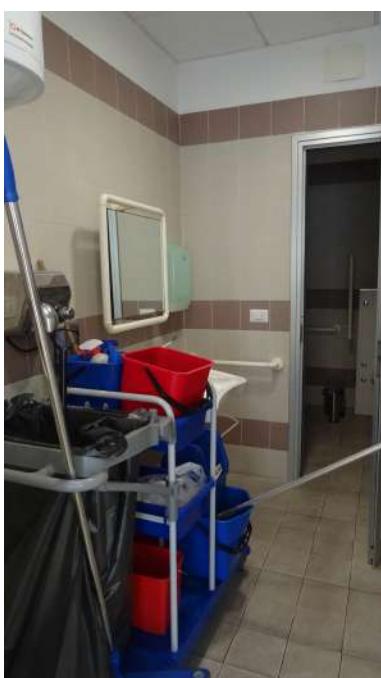
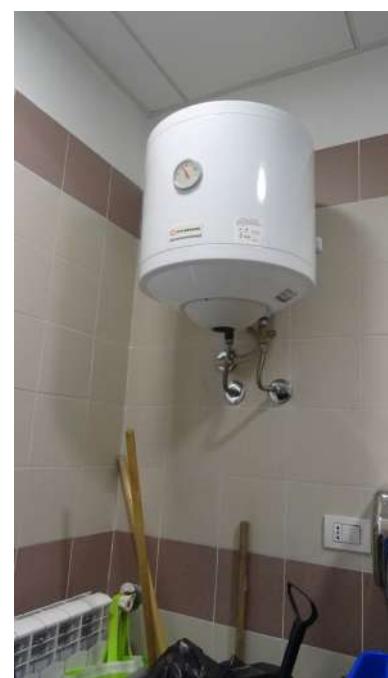
Documentazione Fotografica

Il blocco uomo, donna e disabile, opportunamente disimpegnato, si presenta in discrete condizioni in particolar modo per quanto riguarda i sanitari, i rivestimenti delle pareti, gli accessori disabile e gli arredi (portasapone, specchi, ecc.). I blocchi difettano di scarsa manutenzione, in particolar modo per i pavimenti, la mancanza di tavoletti igieniche. Inoltre, il bagno disabile è utilizzato come ripostiglio degli accessori di pulizia.

- sostituzione pavimentazione;
- sostituzione tavolette igieniche;
- revisione impianto estrazione area;
- revisione controsoffitto;
- predisposizione acqua calda sanitaria anche per il bagno uomo e donna.

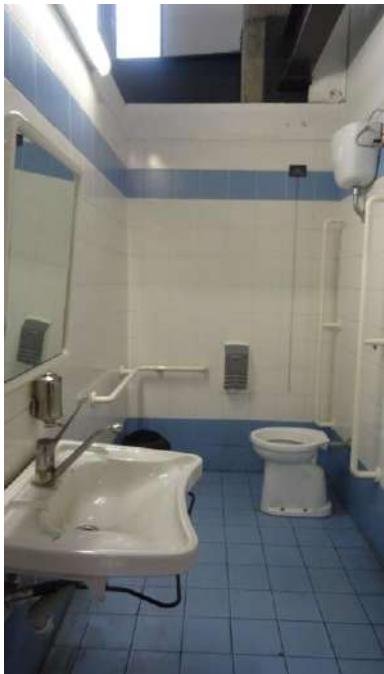
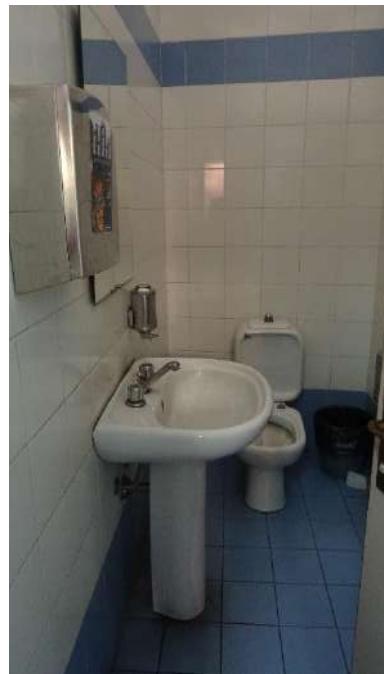
Documentazione Fotografica

Nel blocco donna e disabile, trova collocazione anche un servizio *riservato*. Il blocco si presenta in pessime condizioni in particolar modo per quanto riguarda i rivestimenti, i sanitari e qualche accessorio (specchi, portasapone, ecc.).

- sostituzione rivestimenti;
- sostituzione sanitari;
- sostituzione porte;
- sostituzione accessori bagno;
- revisione impianto illuminazione;
- predisposizione acqua calda sanitaria.

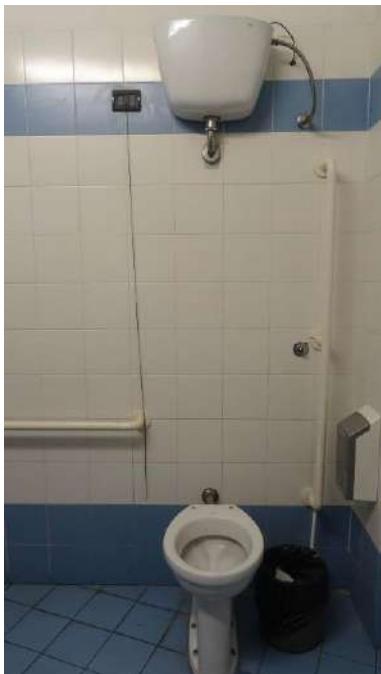
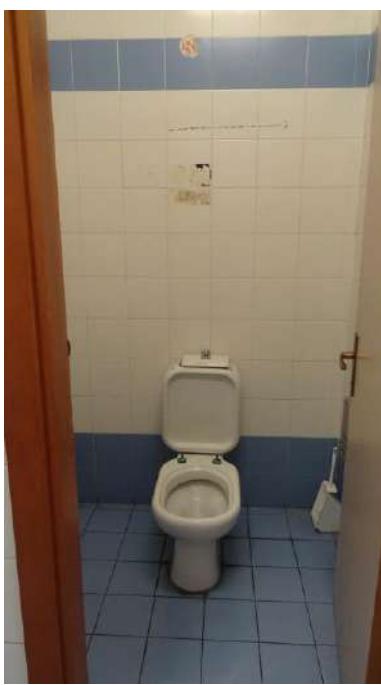
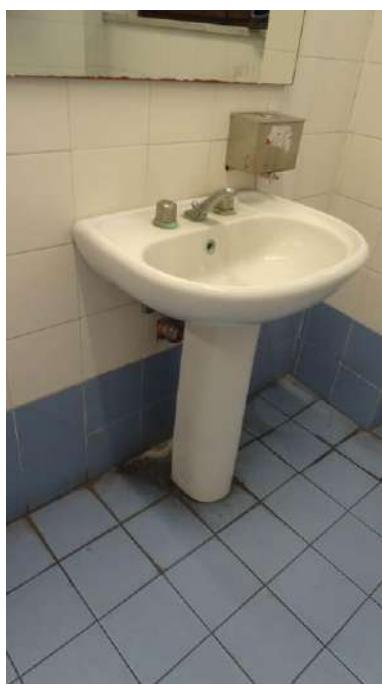
Documentazione Fotografica

Il blocco misto uomo donna ed il bagno disabile (che non possiede un wc disabile), si presenta in pessime condizioni in particolar modo per quanto riguarda i rivestimenti, i sanitari e qualche accessorio (specchi, portasapone, sono in discrete condizioni gli asciugamani elettrico).

- sostituzione rivestimenti;
- sostituzione sanitari;

- revisione impianto estrazione area;
- revisione controsoffitto;
- sostituzione porte;
- revisione impianto illuminazione;
- sostituzione e integrazione accessori bagno;
- predisposizione acqua calda sanitaria.

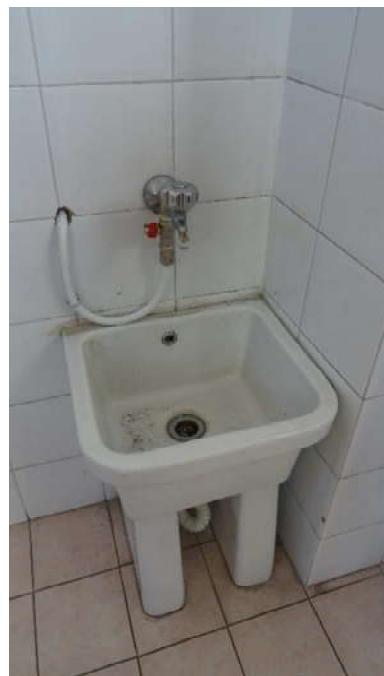
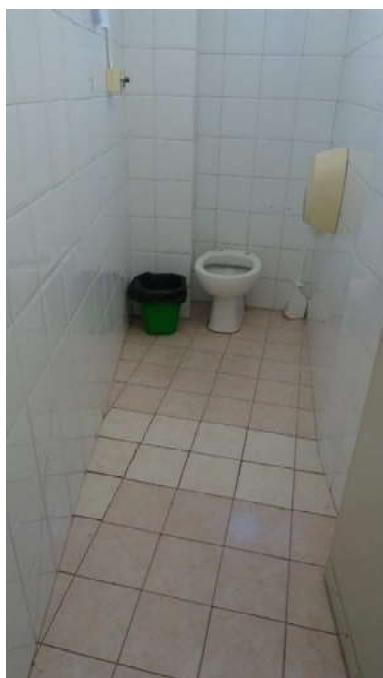
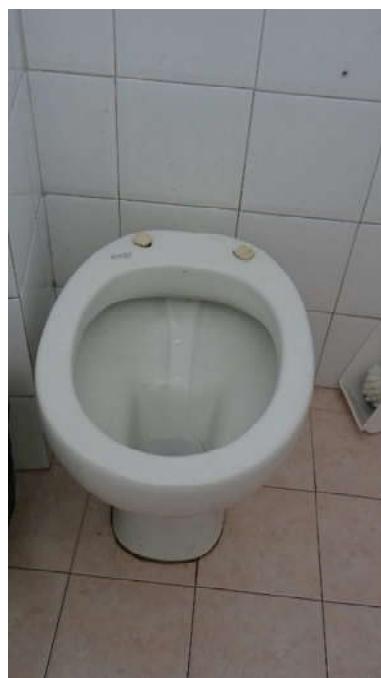
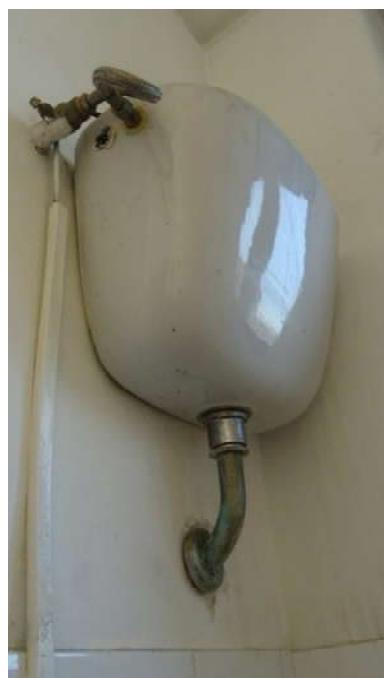
Documentazione Fotografica

Il blocco servizi, uomo, donna e disabile, si presenta in scarse condizioni in particolar modo per quanto riguarda i sanitari, i rivestimenti, le porte e gli arredi generali (portasapone, specchi, ecc.), manca la luce di emergenza e il blocco disabili non è idoneo sia per i sanitari che per l'arredo, l'antibagno presenta al suo interno una pilozza, sarebbe opportuno uno spazio dedicato per i servizi di pulizia.

- sostituzione rivestimenti;
- rifacimento impianto idrico-sanitari;
- sostituzione sanitari;
- rifacimento arredi (portasapone, specchi, ecc.) compresi gli accessori disabili;
- sostituzione porte;
- sostituire le lampade e prevedere quella di emergenza

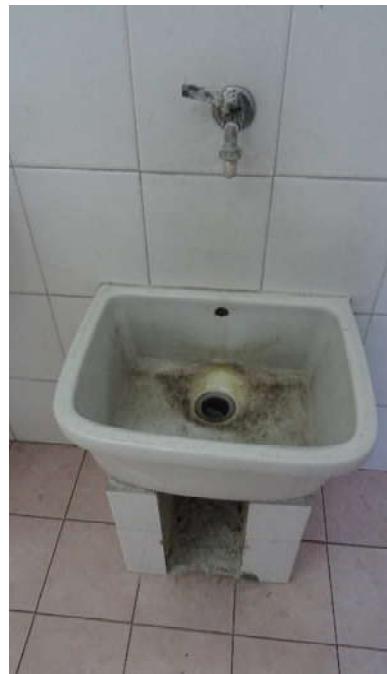
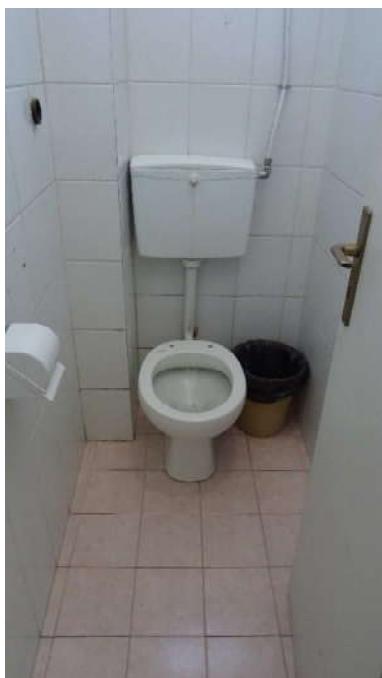
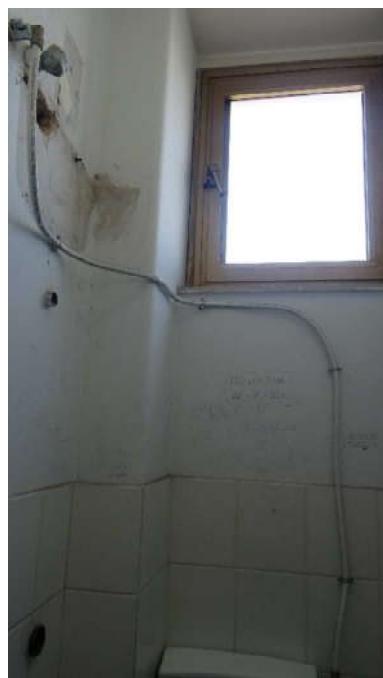
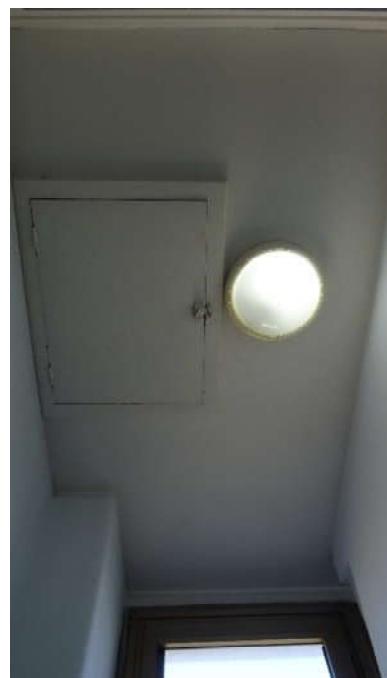
Documentazione Fotografica

Il blocco servizi, uomo e donna, si presenta in scarse condizioni in particolar modo per quanto riguarda i sanitari, i rivestimenti, le porte e gli arredi generali (portasapone, specchi, ecc.), l'antibagno presenta al suo interno una pilozza, sarebbe opportuno uno spazio dedicato per i servizi di pulizia.

- sostituzione rivestimenti;
- rifacimento impianto idrico-sanitari;
- sostituzione sanitari;
- rifacimento arredi (portasapone, specchi, ecc.);
- sostituzione porte;
- sostituire le lampade e prevedere quella di emergenza.

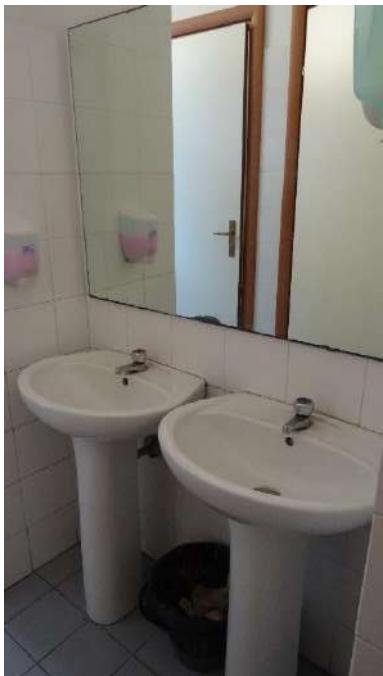
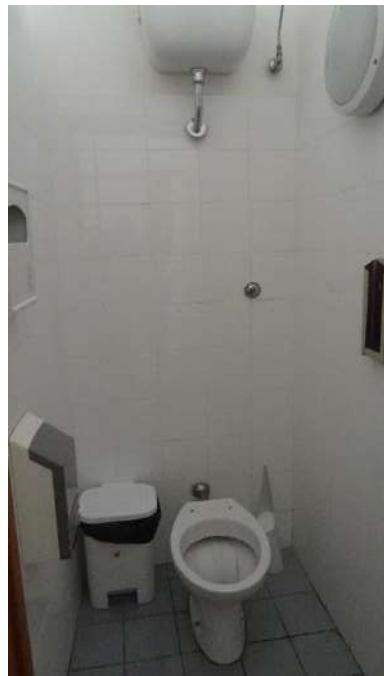
Documentazione Fotografica

Il blocco servizi, uomo, donna, si presenta in scarse condizioni in particolar modo per quanto riguarda i sanitari, i rivestimenti e le porte, gli arredi generali (portasapone, specchi, ecc.) sono in discrete condizioni tranne qualche elemento.

- sostituzione rivestimenti;
- rifacimento impianto idrico-sanitari;
- sostituzione sanitari;
- manutenzione e integrazione arredi (portasapone, specchi, ecc.);
- sostituzione porte.

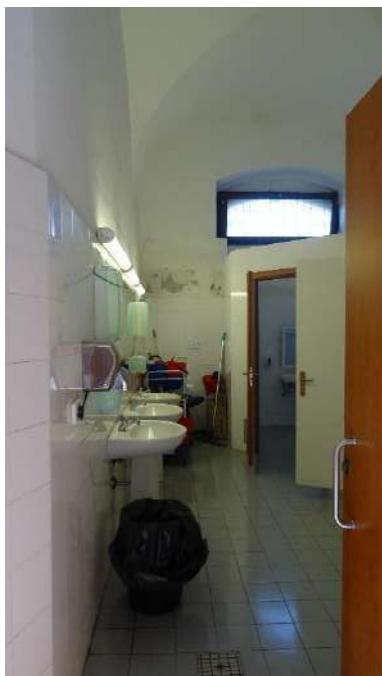
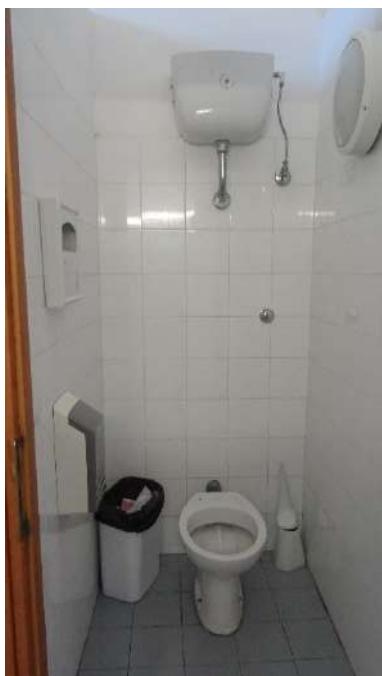
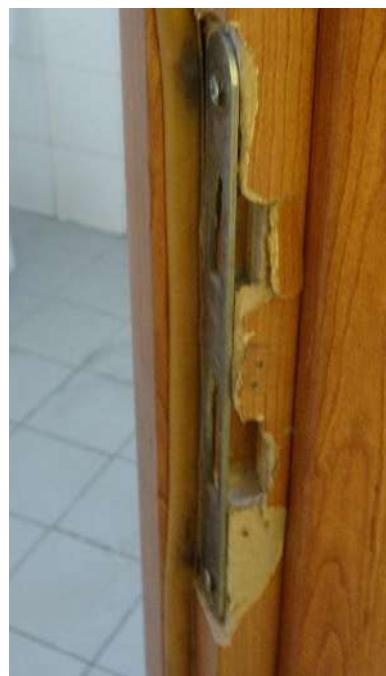
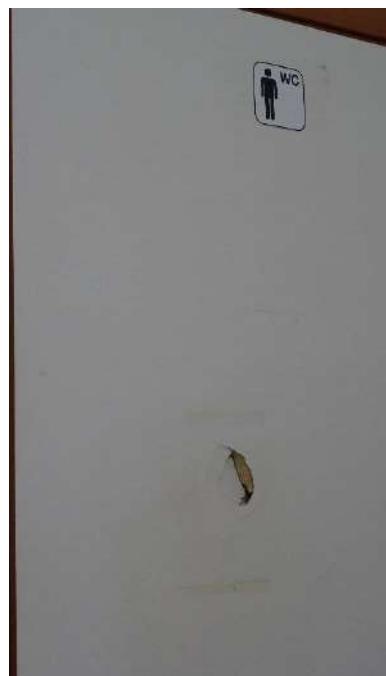
Documentazione Fotografica

Il blocco servizi, uomo, donna (unica unità) e disabile, si presenta in scarse condizioni in particolar modo per quanto riguarda, i rivestimenti e le porte, i sanitari e gli arredi generali (portasapone, specchi, ecc.) sono in discrete condizioni tranne qualche elemento.

- sostituzione rivestimenti;
- rifacimento impianto idrico-sanitari;
- sostituzione sanitari;
- rifacimento e integrazione arredi (portasapone, specchi, ecc.);
- sostituzione porte.

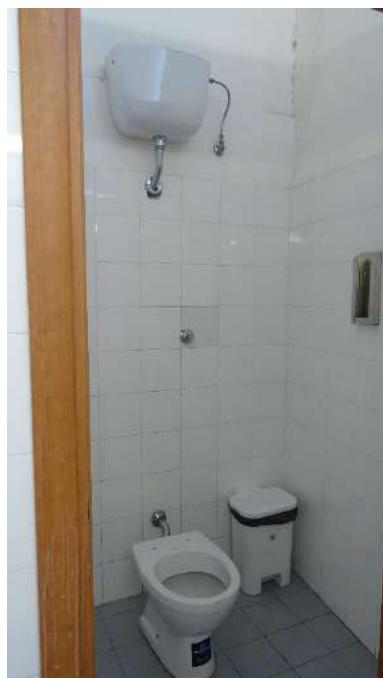
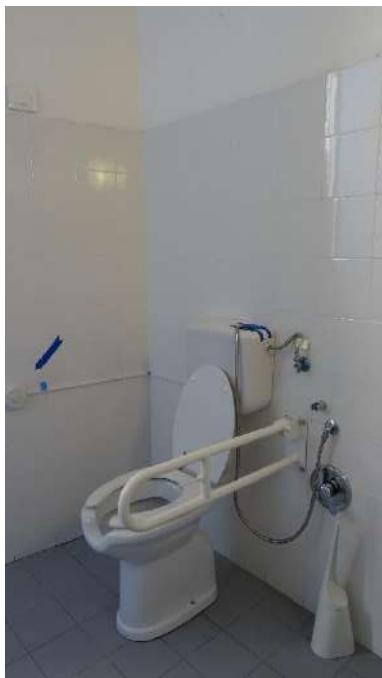
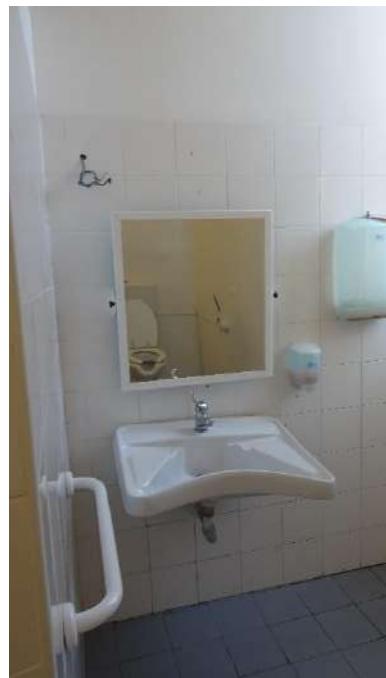
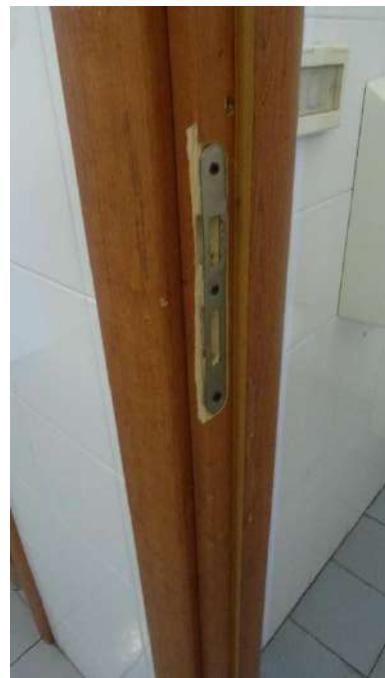
Documentazione Fotografica

Il blocco servizi, uomo, donna e disabile, si presenta in scarse condizioni in particolar modo per quanto riguarda, i rivestimenti e le porte in particolare quelle dei disabili che montano maniglione antipanico non idoneo, i sanitari e gli arredi generali (portasapone, specchi, ecc.) sono in discrete condizioni tranne qualche elemento.

- sostituzione rivestimenti;
- rifacimento impianto idrico-sanitari;
- sostituzione sanitari ove necessita;
- manutenzione e integrazione arredi (portasapone, specchi, ecc.);
- sostituzione porte.

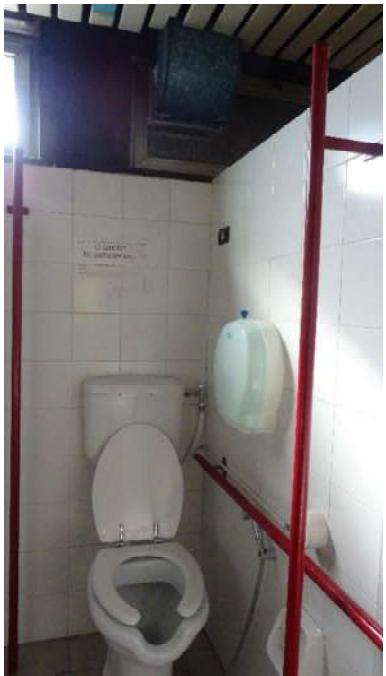
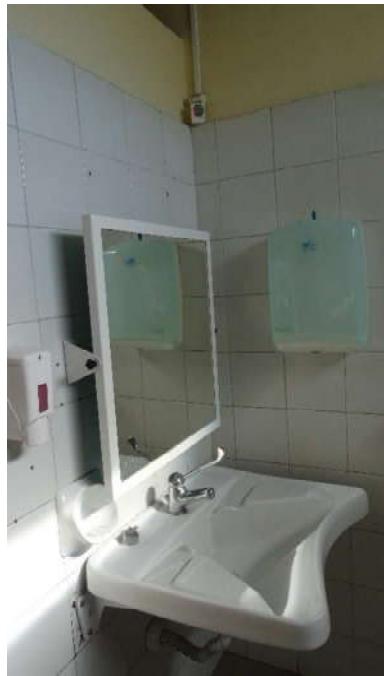
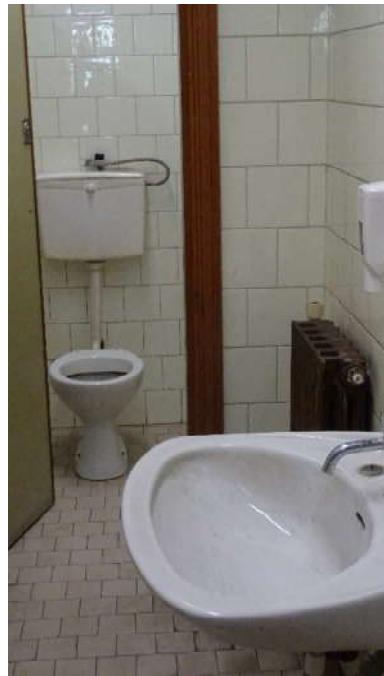
Il blocco servizi uomo e disabili si presenta in scarse condizioni per quanto riguarda i rivestimenti i sanitari, le porte e gli arredi generali (portasapone, specchi, ecc.), mancano le luci di emergenza.

- sostituzione rivestimenti;
- rifacimento impianto idrico-sanitario;
- sostituzione sanitari;
- rifacimento arredi (portasapone, specchi, ecc.), compreso gli accessori disabile;
- sostituzione controsoffitto;
- sostituzione apparecchi di illuminazione;
- luci di emergenza;
- sostituzione porte.

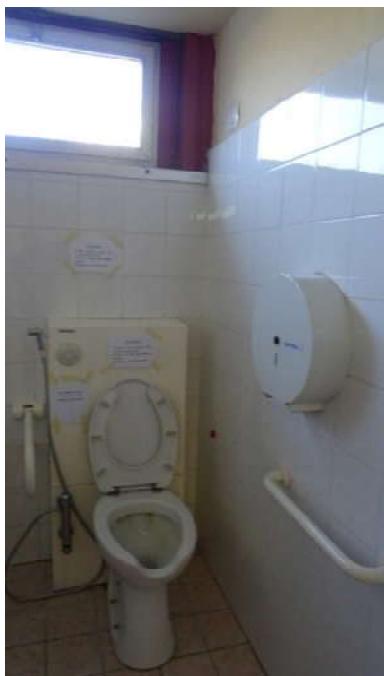
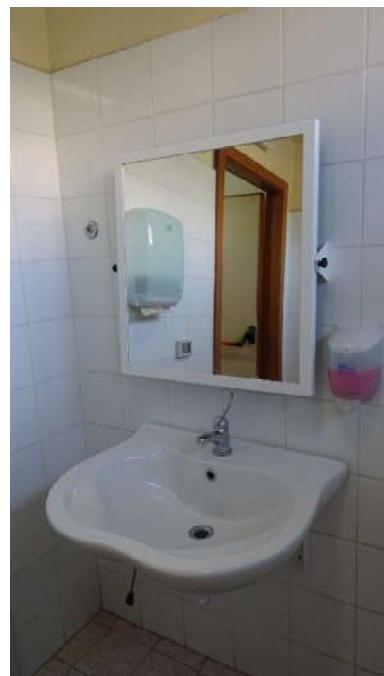
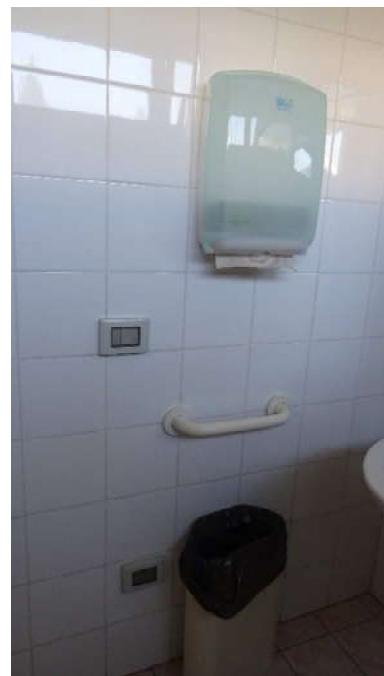
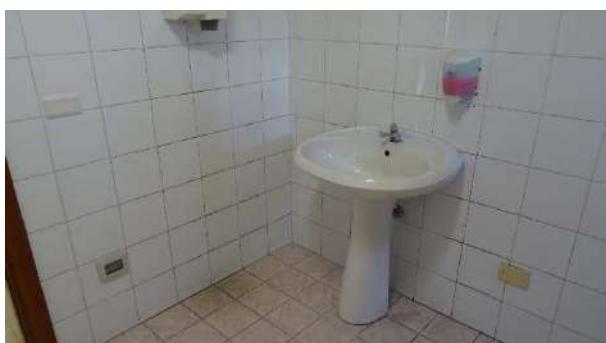
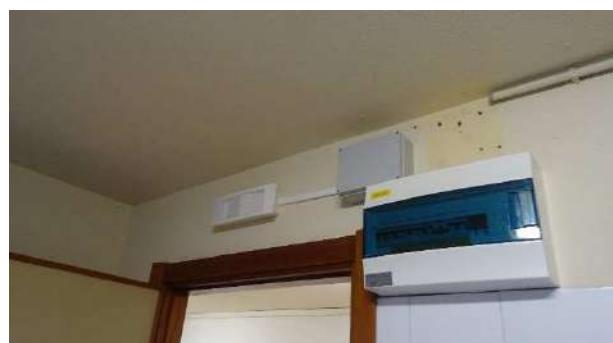
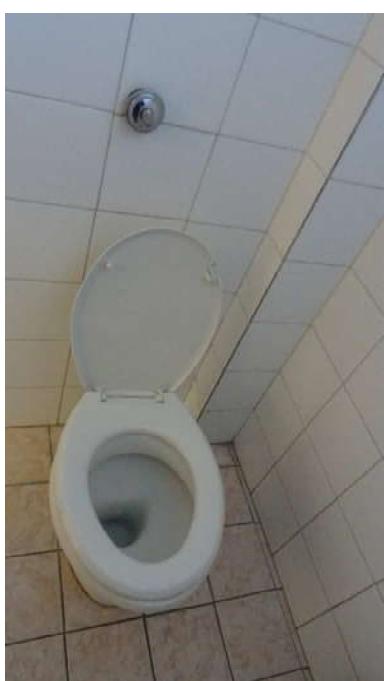
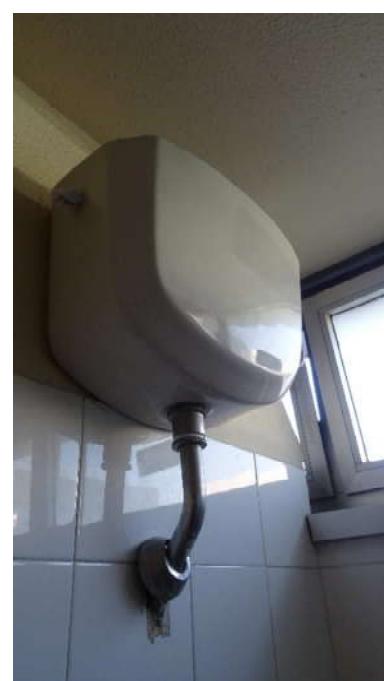
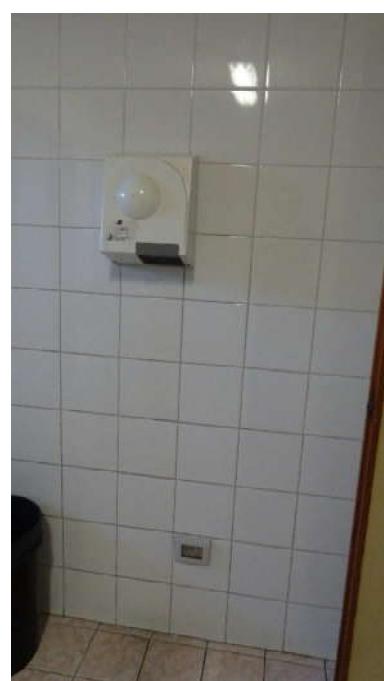
Documentazione Fotografica

Il blocco servizi, uomo, donna e disabile, si presenta in discrete condizioni in particolar modo i rivestimenti, i sanitari e gli arredi generali (portasapone, specchi, ecc.), le porte si presentano in scarse condizioni.

- sostituzione porte;
- manutenzione generale.

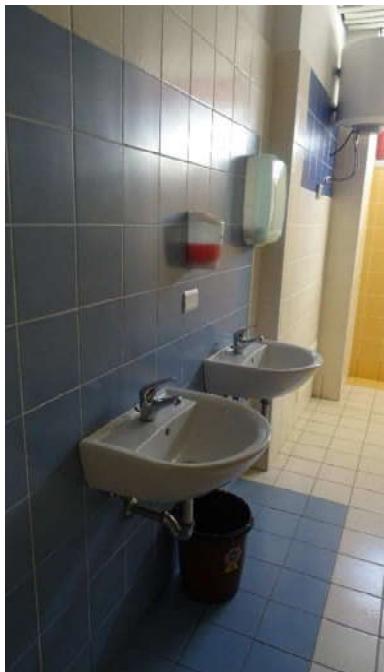
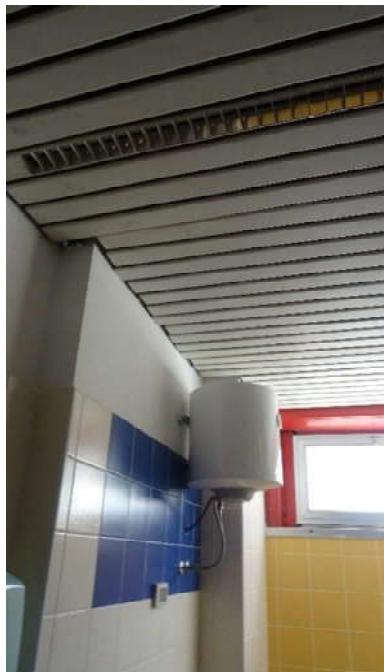
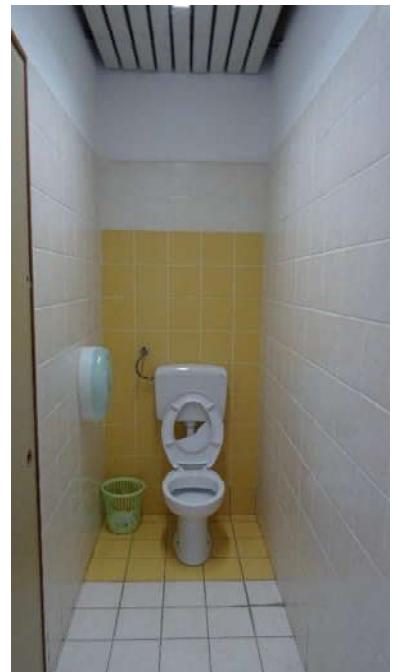
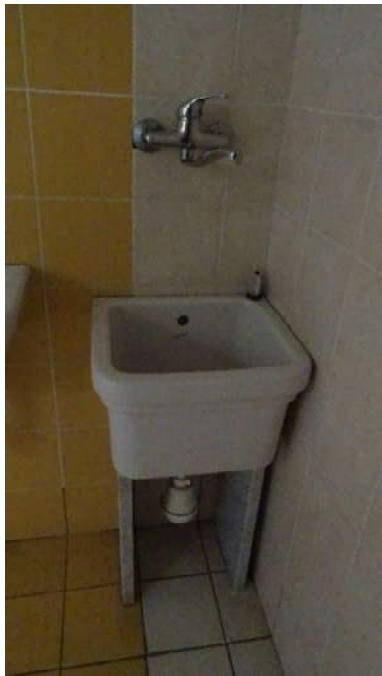
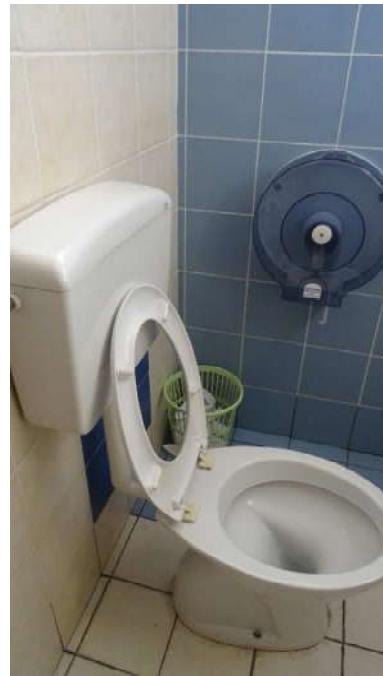
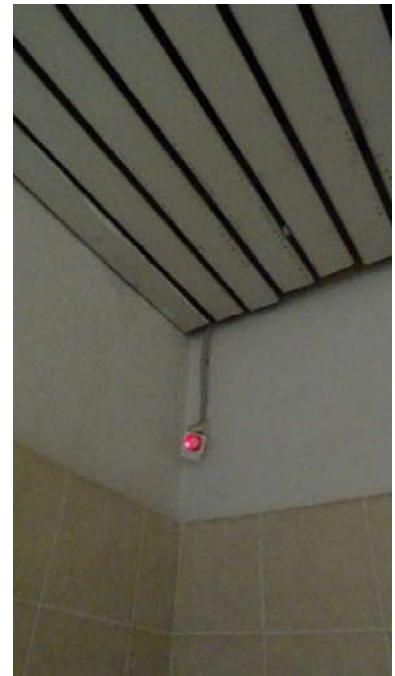
Documentazione Fotografica

Il blocco servizi, uomo e donna, si presenta in discrete condizioni in particolar modo i rivestimenti, i sanitari e gli arredi generali (portasapone, specchi, ecc.), le porte e i controsoffitti si presentano in scarse condizioni.

- sostituzione porte;
- sostituzione controsoffitti;
- sostituzione apparecchi di illuminazione;

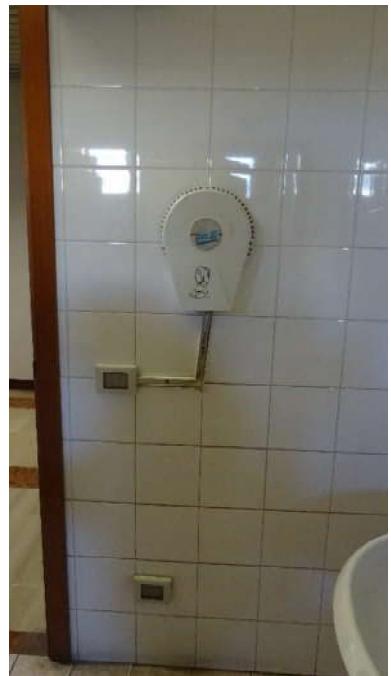
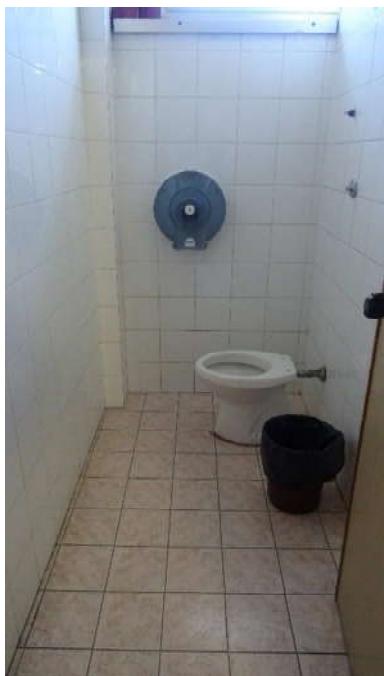
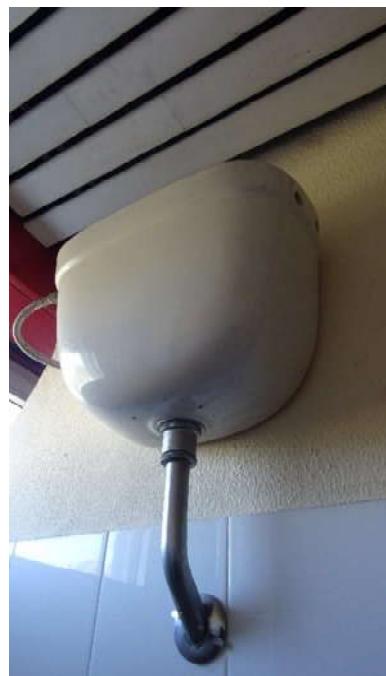
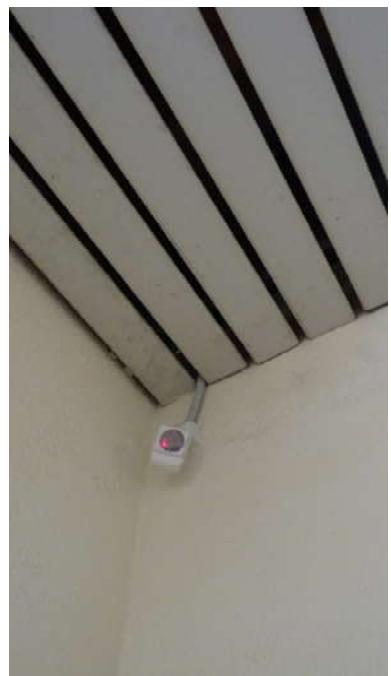
Documentazione Fotografica

Il blocco servizi, uomo e donna, si presenta in discrete condizioni in particolar modo i rivestimenti e i sanitari, gli arredi generali (portasapone, specchi, ecc.), le porte e i controsoffitti si presentano vetusti.

- sostituzione porte;
- sostituzione controsoffitti;
- rifacimento arredi (portasapone, specchi, ecc.);
- sostituzione apparecchi di illuminazione;
- manutenzione generale.

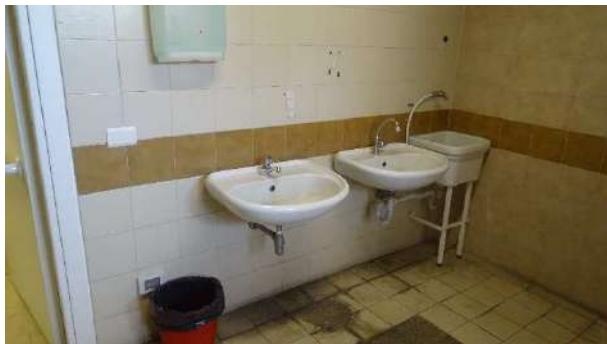
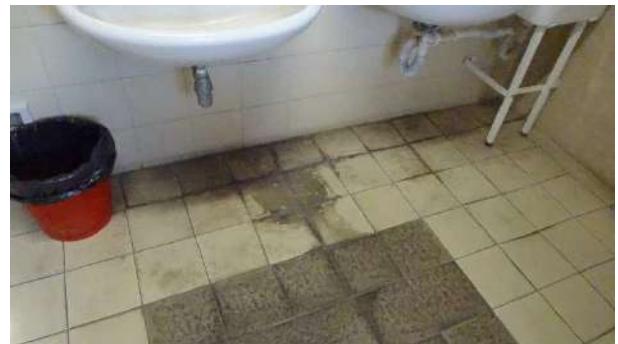
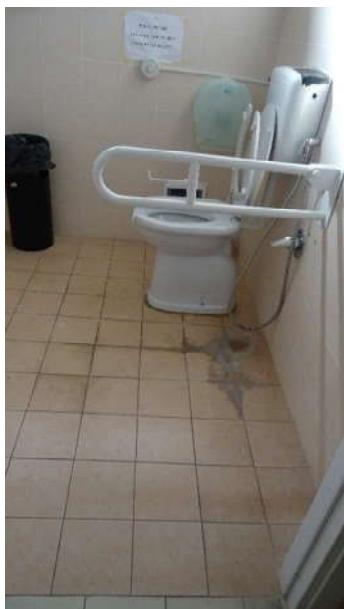
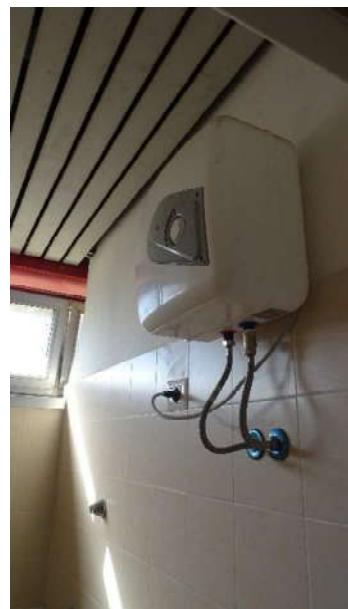
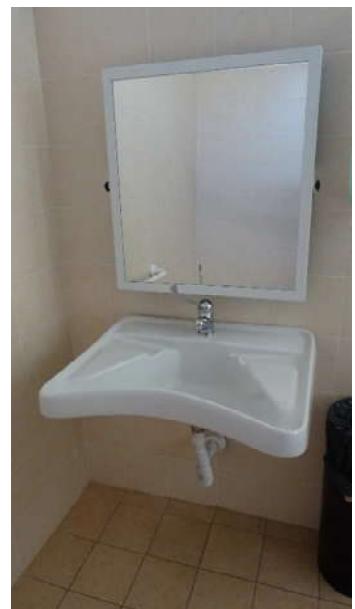
Documentazione Fotografica

Il blocco servizi, uomo, donna e disabile, si presenta in scarse condizioni in particolar modo i rivestimenti, i sanitari, gli arredi generali (portasapone, specchi, ecc.), le porte e i controsoffitti.

- sostituzione rivestimenti;

- rifacimento impianto idrico-sanitari;
- sostituzione sanitari;
- rifacimento arredi (portasapone, specchi, ecc.) compresi gli accessori disabili;
- sostituzione porte;
- sostituzione apparecchi di illuminazione;
- sostituzione controsoffitto.
