UNIVERSITA' DEGLI STUDI DI CATANIA
Area della Progettazione, dello Sviluppo Edilizio e della Manutenzione

INTERVENTI DI RIQUALIFICAZIONE
SERVIZI IGIENICI DI ATENEO

Relazione Tecnica

RELAZIONE TECNICA - ILLUSTRATIVA

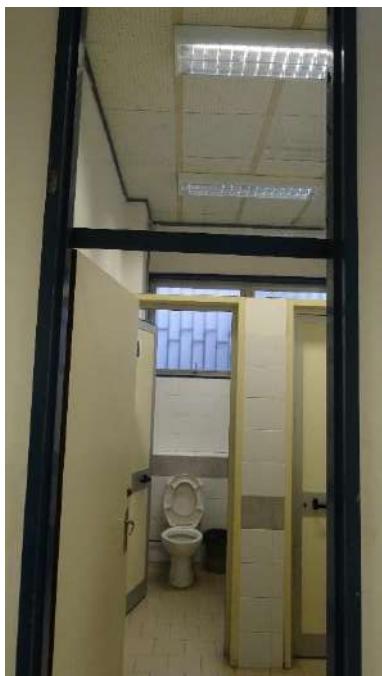
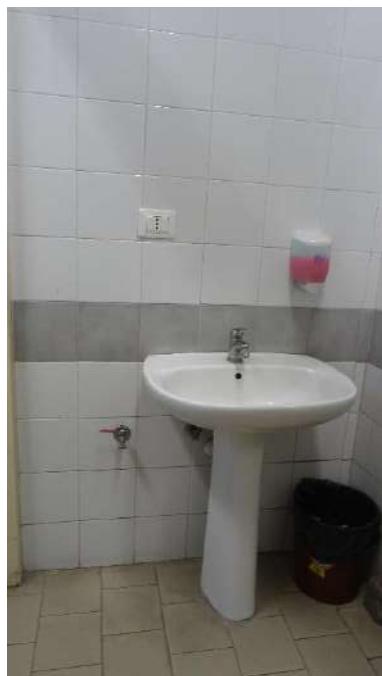
Documentazione Fotografica

Il blocco servizi, uomo e donna si presenta in discrete condizioni in particolar modo i rivestimenti, le porte e gli arredi generali (portasapone, specchi, ecc.), per i sanitari e il controsoffitto risultano vetusti. Il blocco servizi, uomo e donna condividono la parete divisoria (h. 2.20m) che risulta inadeguata si prevede di alzare la parete, questo comporta la rimodulazione degli apparecchi di illuminazione con eventuale integrazione.

- sostituzione servizi igienici;
- integrazione e manutenzione arredi generali (portasapone, specchi, ecc.);
- sostituzione controsoffitto;
- innalzamento parete divisoria;
- rimodulazione e integrazione apparecchi di illuminazione.

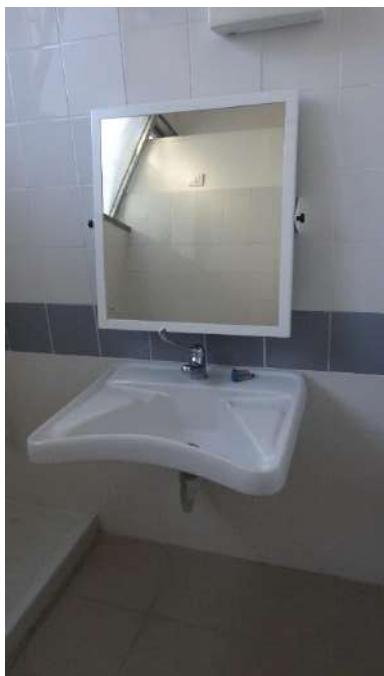
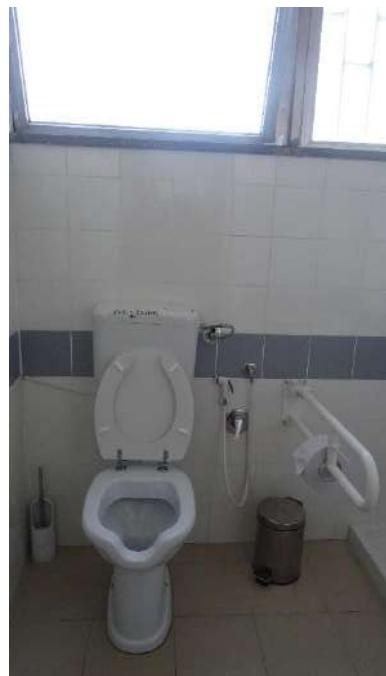
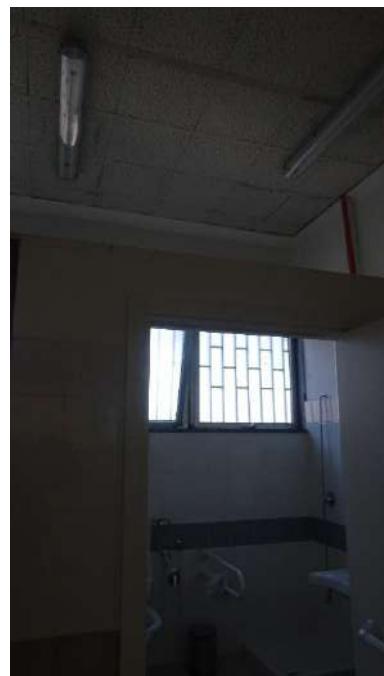
Documentazione Fotografica

Il blocco servizi, disabile si presenta in discrete condizioni in particolar modo i rivestimenti, i sanitari, le porte e gli arredi generali (portasapone, specchi, ecc.), il controsoffitto risulta vetusto. Il blocco servizi, condivide la parete divisoria (h. 2.20m) con un bagno ad uso privato del personale che risulta inadeguata, si prevede di alzare la parete, questo comporta la rimodulazione degli apparecchi di illuminazione con eventuale integrazione.

- manutenzione arredi generali (portasapone, specchi, ecc.);
- sostituzione controsoffitto;
- innalzamento parete divisoria;
- rimodulazione e integrazione apparecchi di illuminazione.

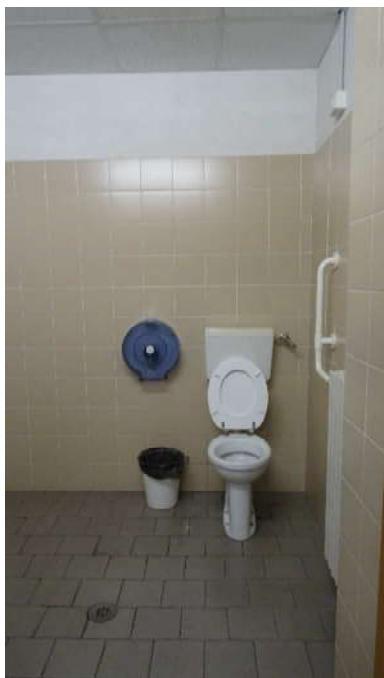
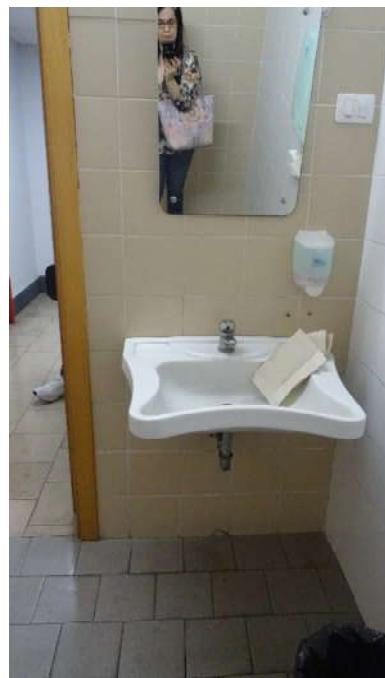
Stato di fatto

Il blocco servizi disabili, si presenta in scarse condizioni in particolar modo i sanitari e gli accessori per disabili.

Interventi previsti:

- sostituzione sanitari;
- sostituzione accessori disabile;
- manutenzione arredi generali (portasapone, specchi, ecc.).

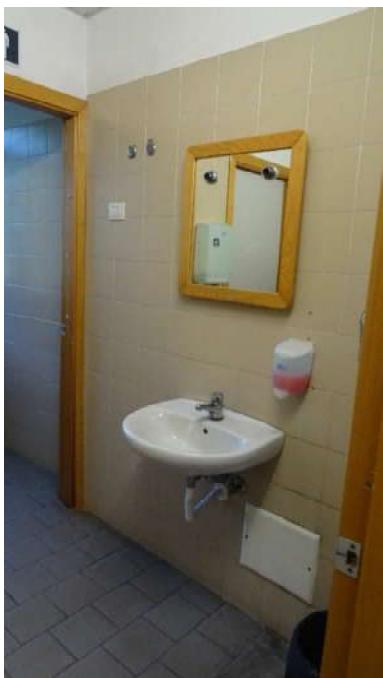
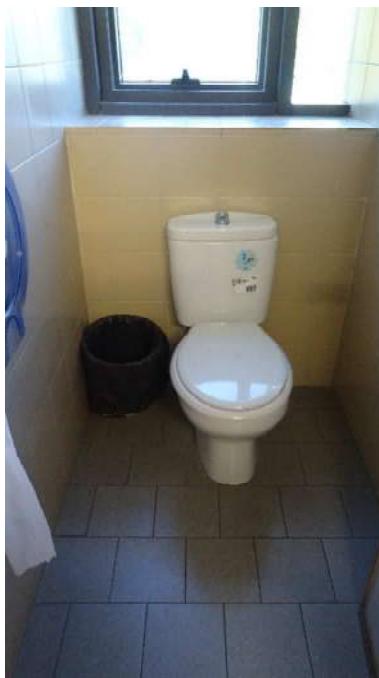
Stato di fatto

Il blocco servizi, uomo e donna (unica unità), si presenta in discrete condizioni in particolar modo i rivestimenti i sanitari e gli arredi generali (portasapone, specchi, ecc.).

Interventi previsti:

- prevedere dove necessita tavoletta wc.
- manutenzione generale.

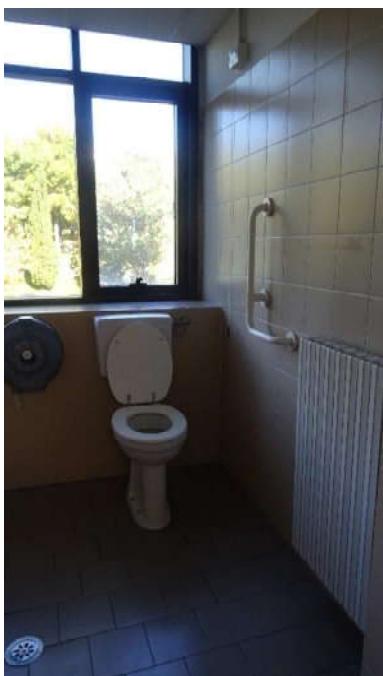
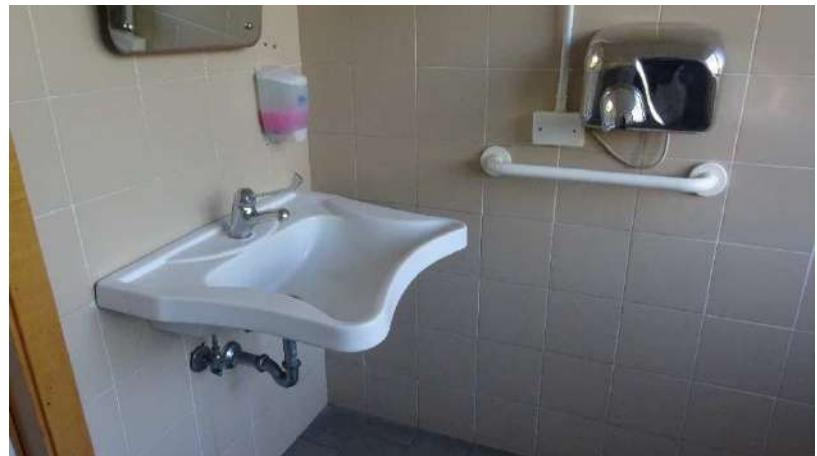
Stato di fatto

Il blocco servizi disabili, si presenta in discrete condizioni in particolar modo i sanitari, per gli accessori disabili verificare la funzionalità.

Interventi previsti:

- integrazione accessori disabile;
- manutenzione arredi generali (portasapone, specchi, ecc.).

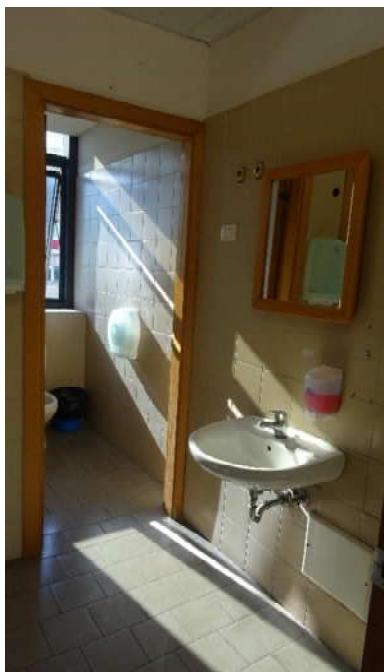
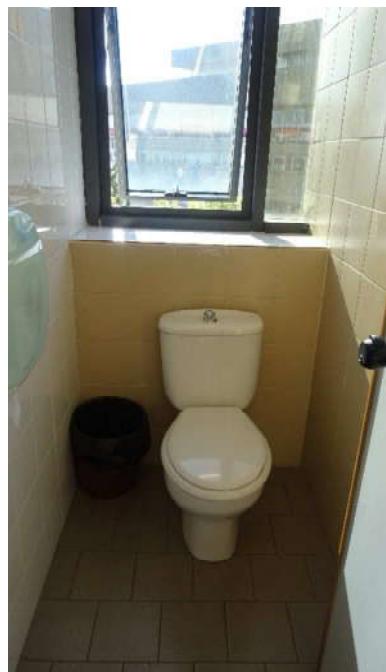
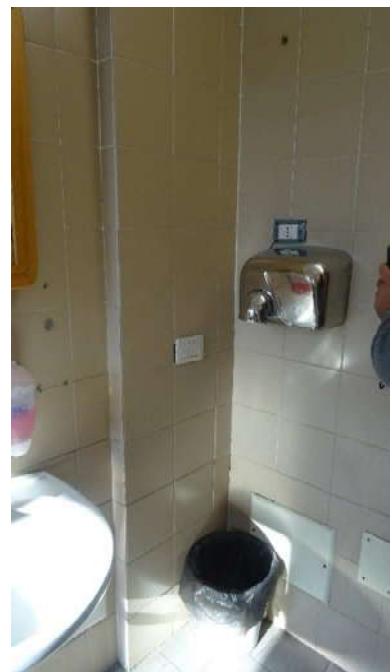
Stato di fatto

Il blocco servizi, uomo e donna (unica unità), si presenta in discrete condizioni in particolar modo i rivestimenti i sanitari e gli arredi generali (portasapone, specchi, ecc.).

Interventi previsti:

- prevedere dove necessita tavoletta wc;
- manutenzione generale.

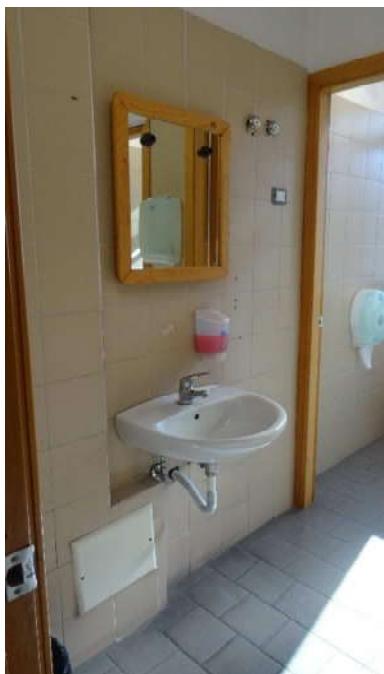
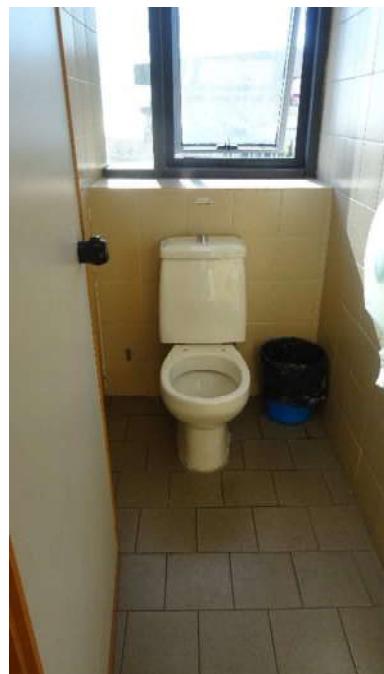
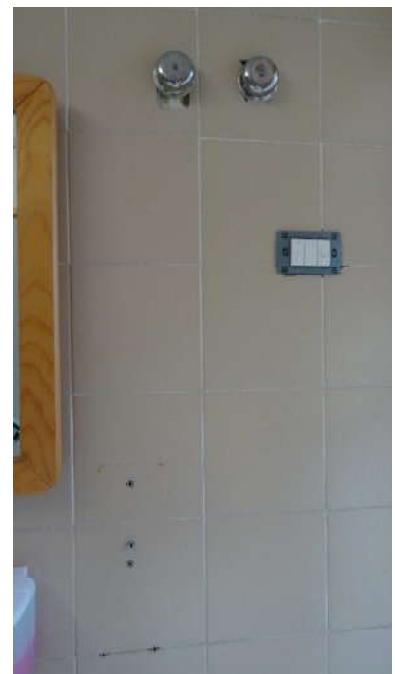
Stato di fatto

Il blocco servizi, uomo e donna (unica unità), si presenta in discrete condizioni in particolar modo i rivestimenti i sanitari e gli arredi generali (portasapone, specchi, ecc.), il controsoffitto richiede la sostituzione di qualche elemento.

Interventi previsti:

- manutenzione controsoffitto;
- prevedere dove necessita tavoletta wc;
- manutenzione generale.

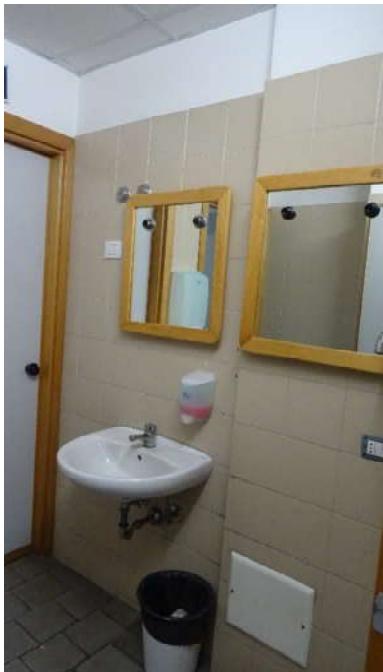
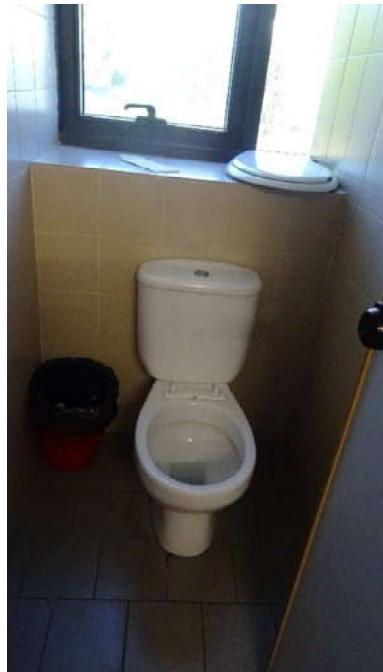
Stato di fatto

Il blocco servizi, uomo e donna (unica unità), si presenta in discrete condizioni in particolar modo i rivestimenti e gli arredi generali (portasapone, specchi, ecc.), i sanitari presentano tracce di usura.

Interventi previsti:

- sostituire i sanitari;
- manutenzione generale.

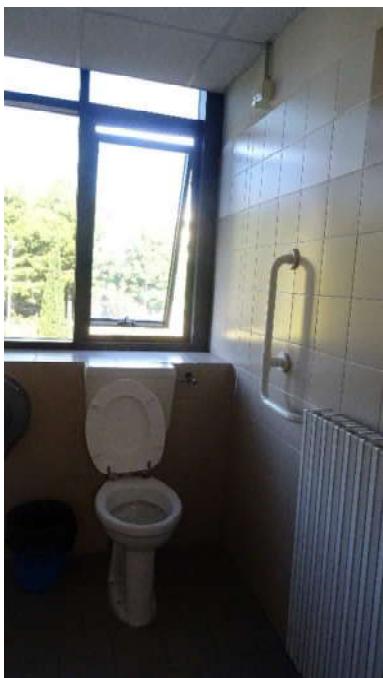
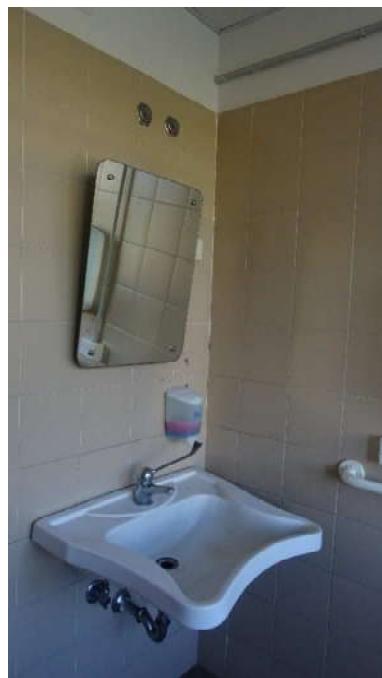
Stato di fatto

Il blocco servizi disabili, si presenta in discrete condizioni in particolar modo i sanitari, per gli accessori disabili verificare la funzionalità.

Interventi previsti:

- integrazione accessori disabile;
- manutenzione arredi generali (portasapone, specchi, ecc.).

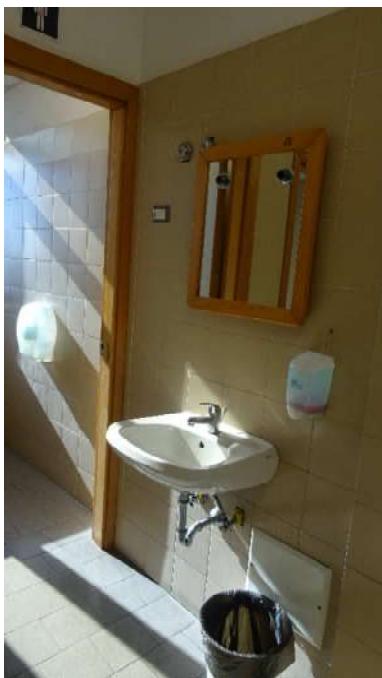
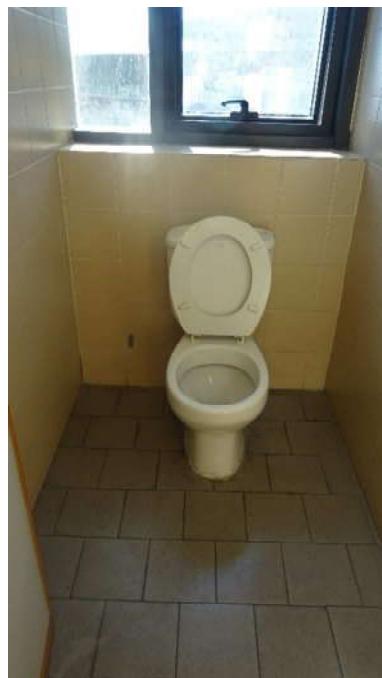
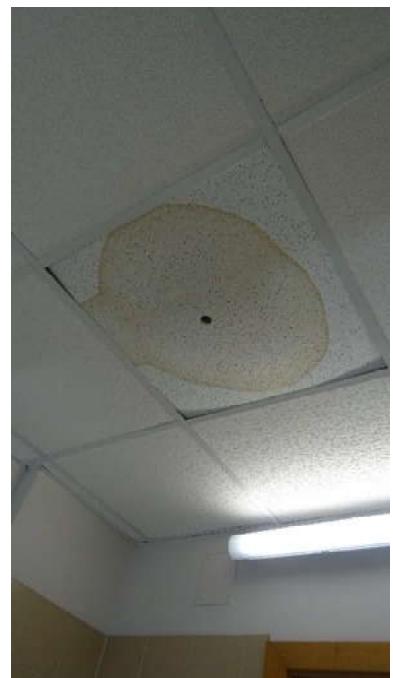
Stato di fatto

Il blocco servizi, uomo e donna (unica unità), si presenta in discrete condizioni in particolar modo i rivestimenti i sanitari e gli arredi generali (portasapone, specchi, ecc.), il controsoffitto presenta tracce di umidità.

Interventi previsti:

- manutenzione controsoffitto;
- prevedere dove necessita tavoletta wc;
- manutenzione generale.

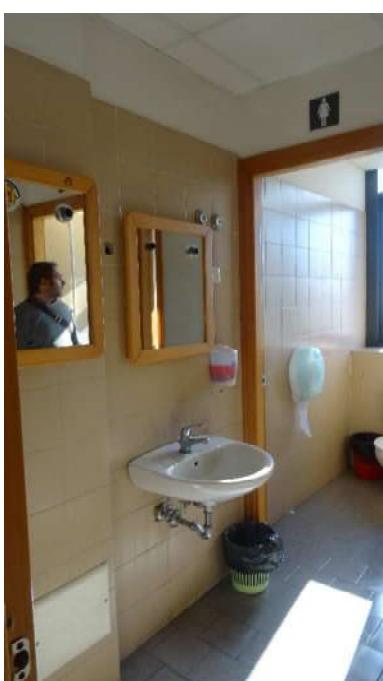
Stato di fatto

Il blocco servizi, uomo e donna (unica unità), si presenta in discrete condizioni in particolar modo i rivestimenti i sanitari e gli arredi generali (portasapone, specchi, ecc.).

Interventi previsti:

- manutenzione generale.

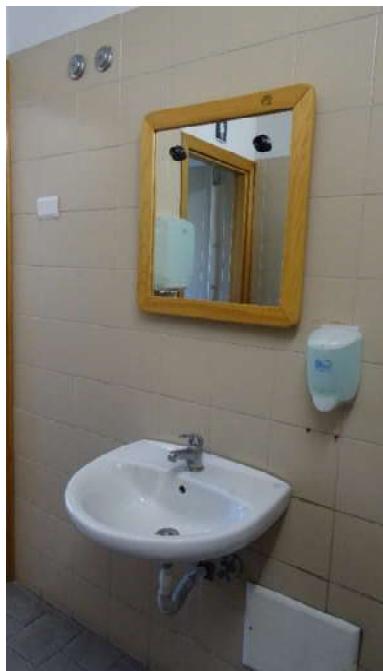
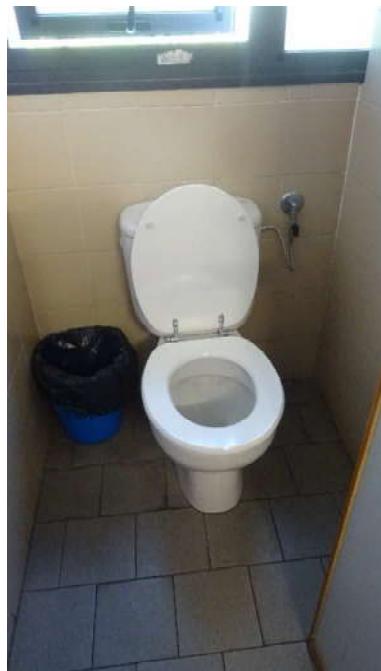
Stato di fatto

Il blocco servizi, uomo e donna (unica unità), si presenta in discrete condizioni in particolar modo i rivestimenti i sanitari e gli arredi generali (portasapone, specchi, ecc.).

Interventi previsti:

- prevedere dove necessita tavoletta wc;
- manutenzione generale.

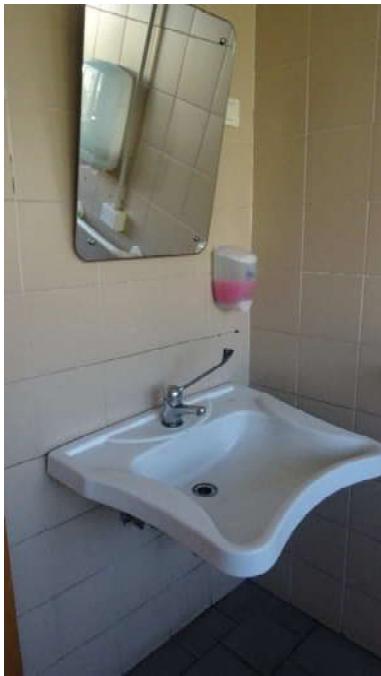
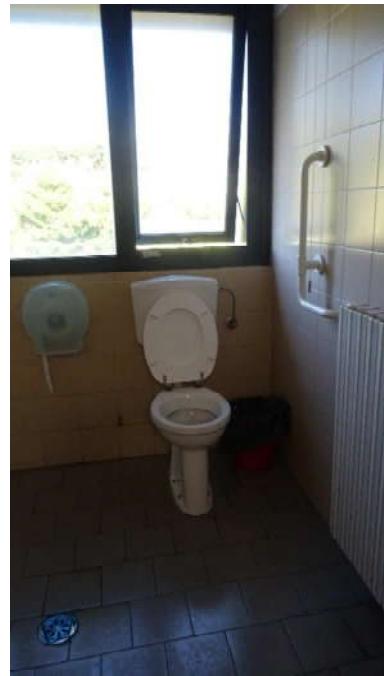
Stato di fatto

Il blocco servizi disabili, si presenta in discrete condizioni in particolar modo i sanitari, per gli accessori disabili verificare la funzionalità, il controsoffitto richiede la sostituzione di qualche elemento.

Interventi previsti:

- integrazione accessori disabile;
- manutenzione controsoffitto.

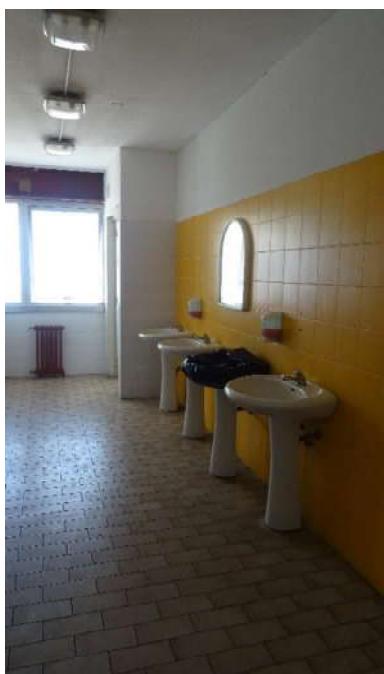
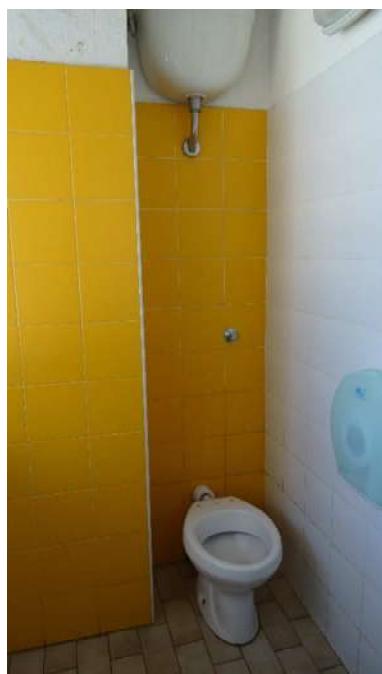
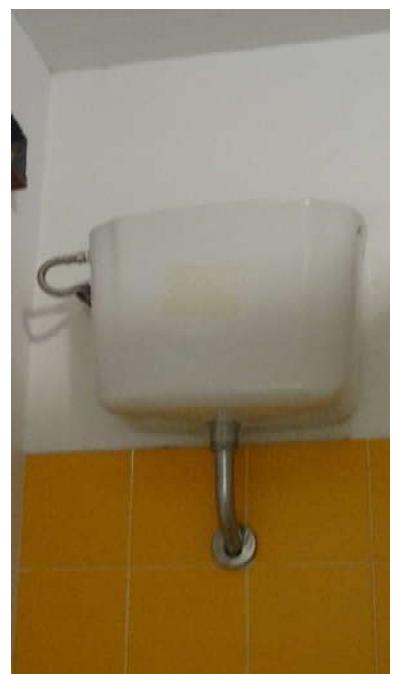
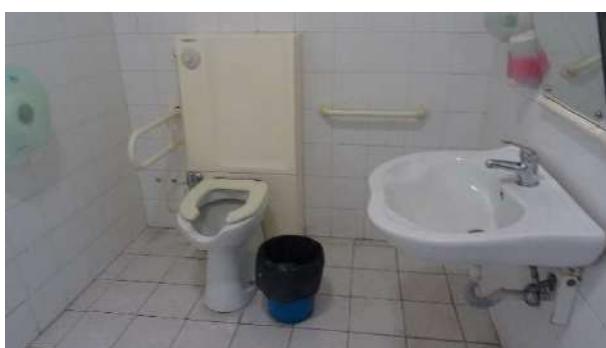
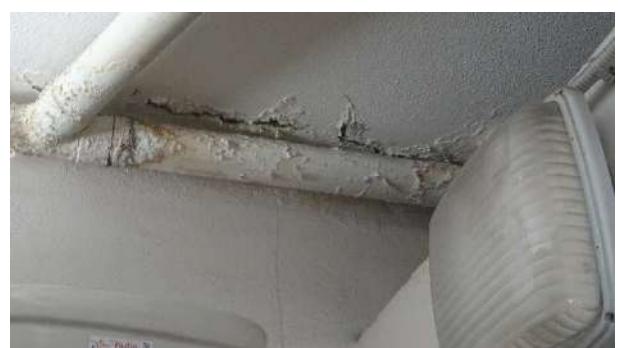
Il blocco servizi, uomo, donna e disabile, si presenta in discrete condizioni in particolar modo i rivestimenti, i sanitari (tranne qualcuno), le porte e gli arredi generali (portasapone, specchi, ecc.) che risultano però essere insufficienti. Invece i pavimenti risultano vetusti e a soffitto sono presenti tubazioni che a causa di rotture hanno portato infiltrazione ai soffitti.

- sostituzione pavimenti;
- revisione tubazioni a soffitto;
- sostituzione sanitari ove necessita;
- prevedere controsoffitto;
- prevedere tavolette wc;
- integrazione arredi (portasapone, specchi, ecc).

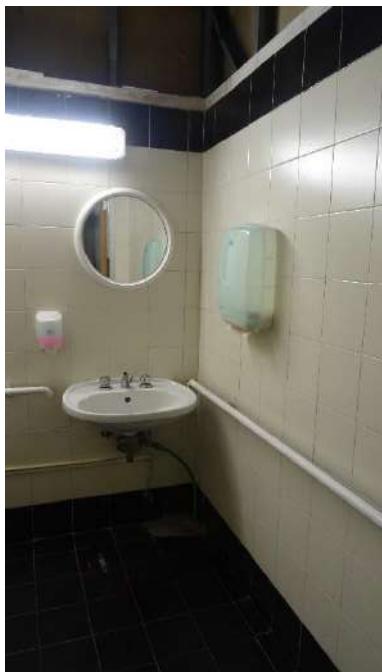
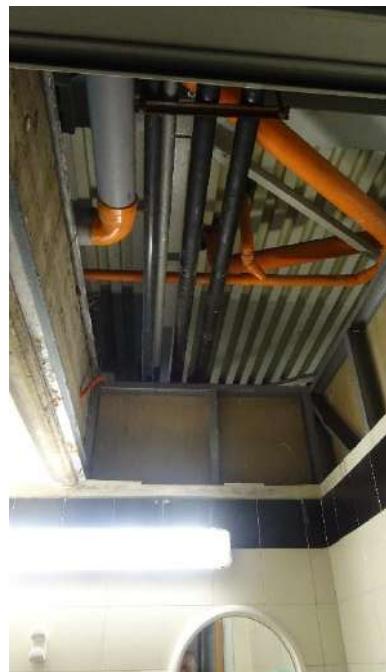
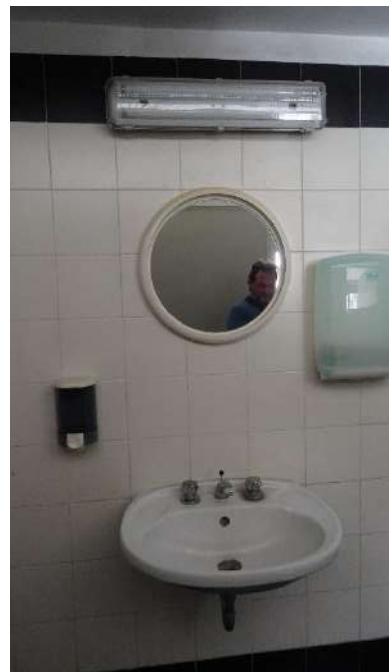
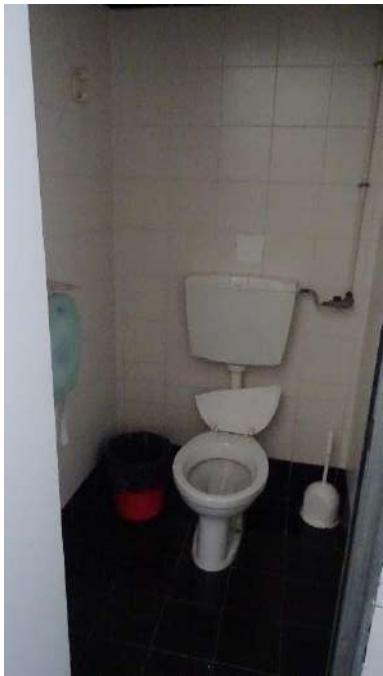
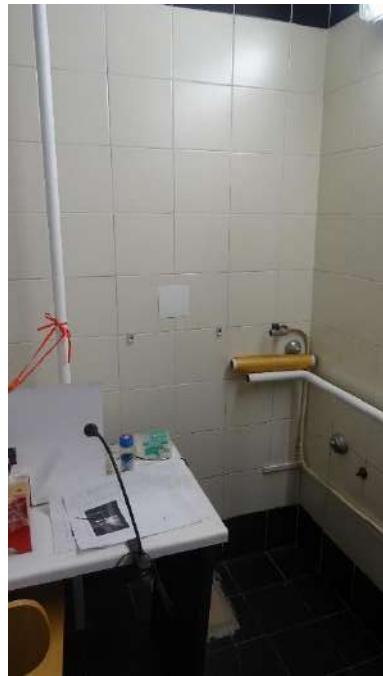
Il blocco servizi, uomo, donna e disabile (unica unità), si presenta in pessime condizioni in particolar modo i rivestimenti i sanitari, le porte, i controsoffitti, in alcune zone inesistenti, e gli arredi generali (portasapone, specchi, ecc.), il bagno disabili viene utilizzato come laboratorio.

- sostituzione rivestimenti;
- rifacimento impianto idrico-sanitari;
- sostituzione sanitari;
- rifacimento arredi (portasapone, specchi, ecc.), e accessori per disabili;
- sostituzione controsoffitto;
- rifacimento impianto di estrazione, illuminazione e luci di emergenza.

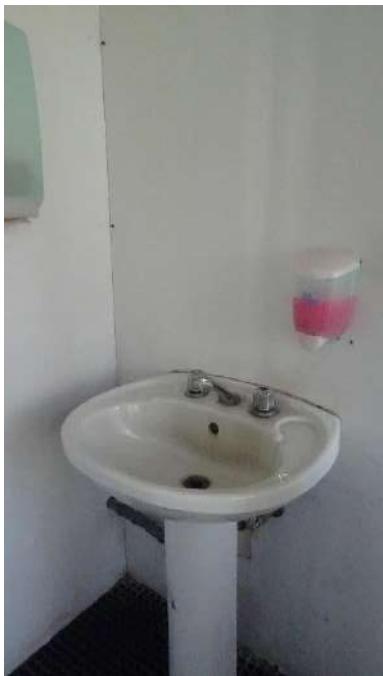
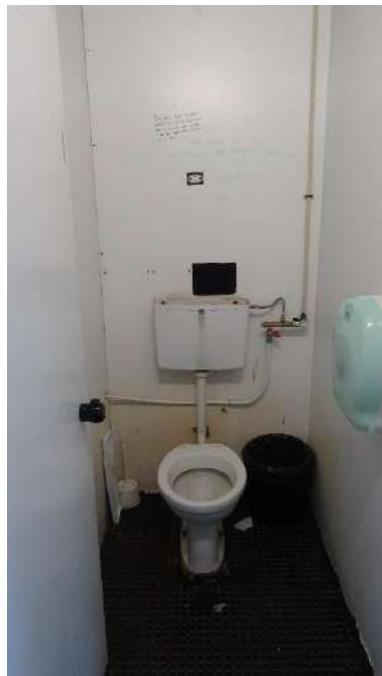
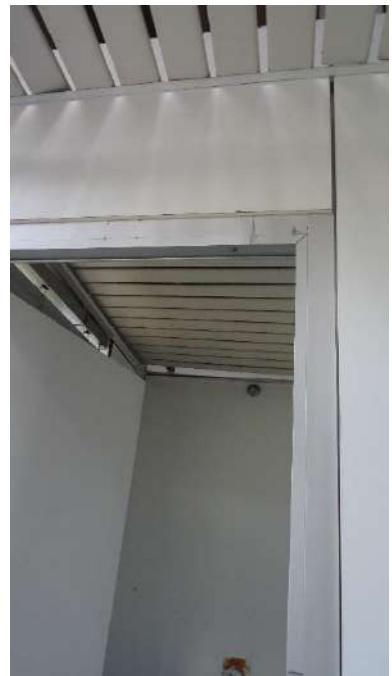
Il blocco servizi, uomo, donna e disabile, si presenta in pessime condizioni in particolar modo i rivestimenti i sanitari, le porte, i controsoffitti e gli arredi generali (portasapone, specchi, ecc.), le pareti divisorie sono costituite da pannelli in legno.

- rifacimento pannelli divisori;
- sostituzione rivestimenti;
- rifacimento impianto idrico-sanitari;
- sostituzione sanitari;
- rifacimento arredi (portasapone, specchi, ecc.), e accessori per disabili;
- sostituzione controsoffitto;
- rifacimento impianto di illuminazione e luci di emergenza.

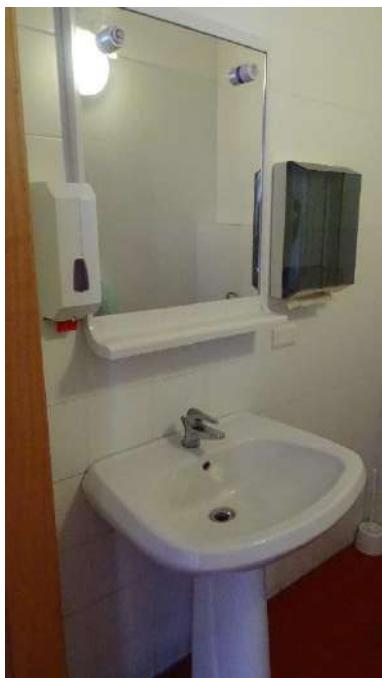
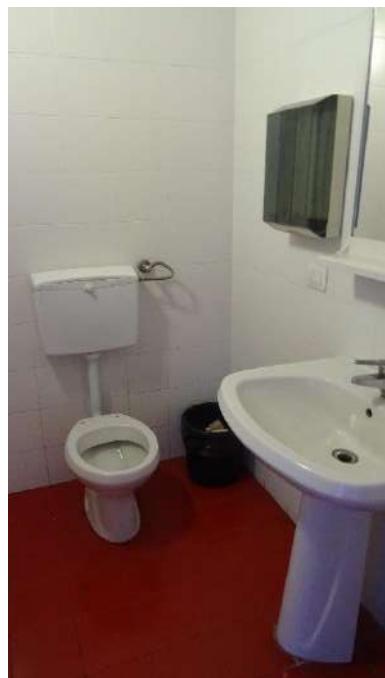
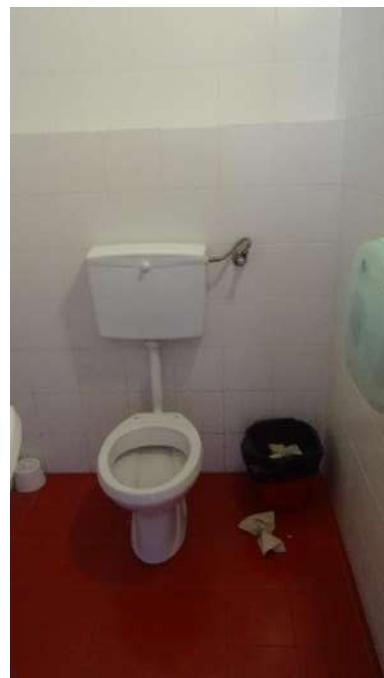
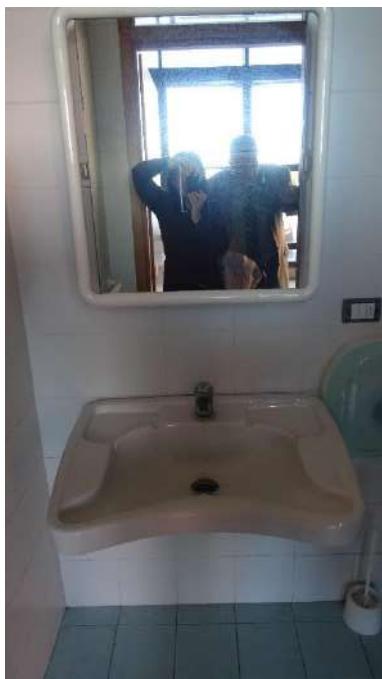
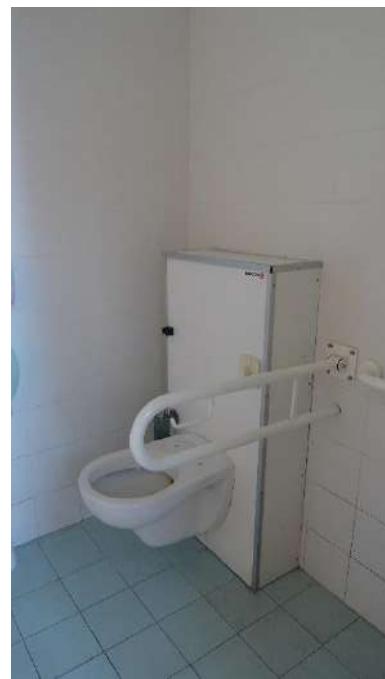
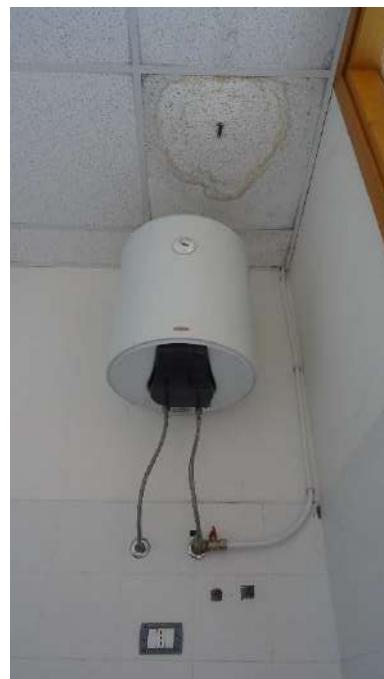
Il blocco servizi, uomo, donna e disabile, si presenta in scarse condizioni in particolar modo i pavimenti i sanitari, i controsoffitti e gli arredi generali (portasapone, specchi, ecc.), mancano le luci di emergenza e il tirante. ,

- sostituzione pavimenti;
- sostituzione sanitari;
- rifacimento arredi (portasapone, specchi, ecc.), e accessori per disabili;
- sostituzione controsoffitto;
- prevedere luci di emergenza.

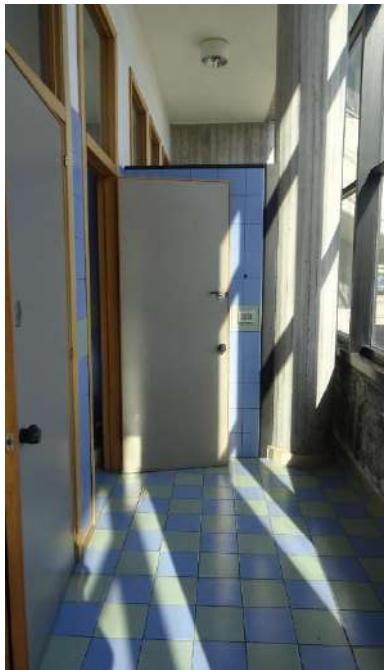
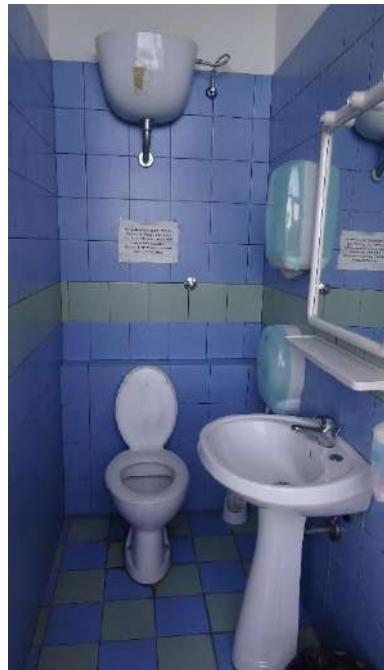
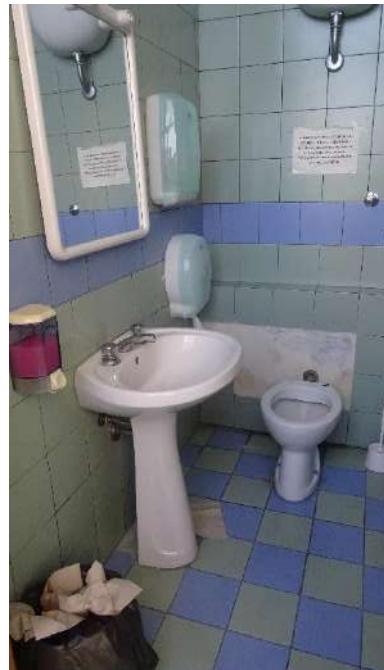
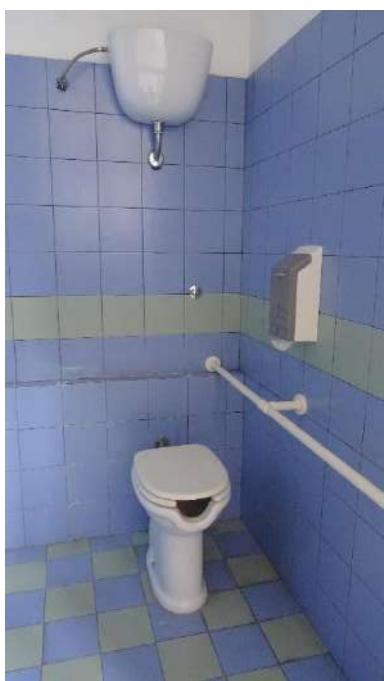
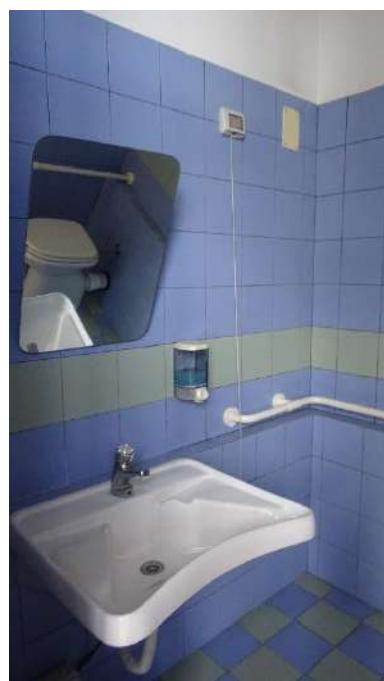
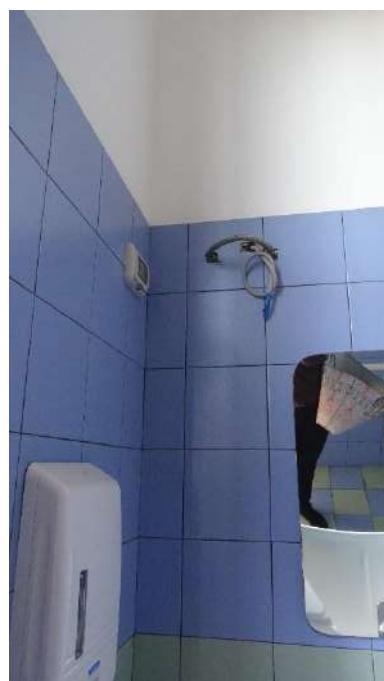
Il blocco servizi, uomo, donna e disabile, si presenta in scarse condizioni in particolar modo i rivestimenti, (mancanti in alcune zone a causa di lavori di manutenzione), i sanitari, mancano le luci di emergenza.

- sostituzione rivestimenti ove necessita;
- sostituzione sanitari;
- manutenzione arredi (portasapone, specchi, ecc.), e accessori per disabili;
- prevedere luci di emergenza.

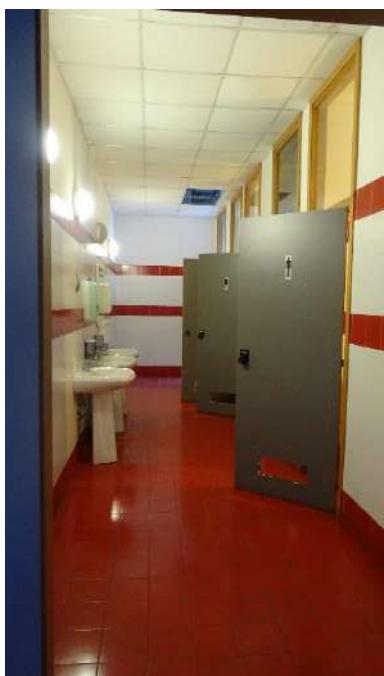
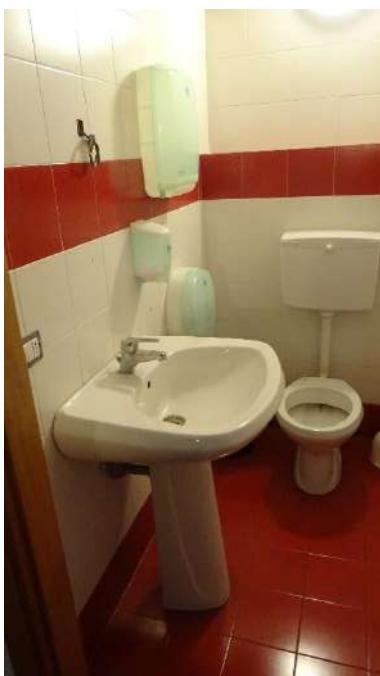
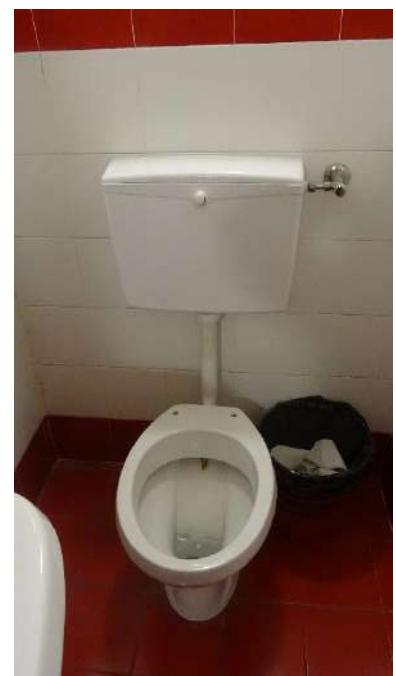
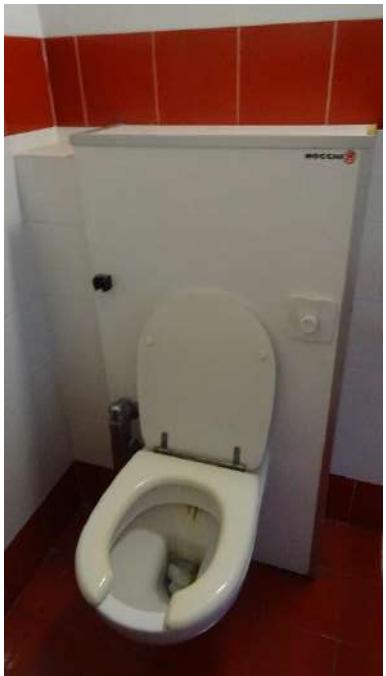
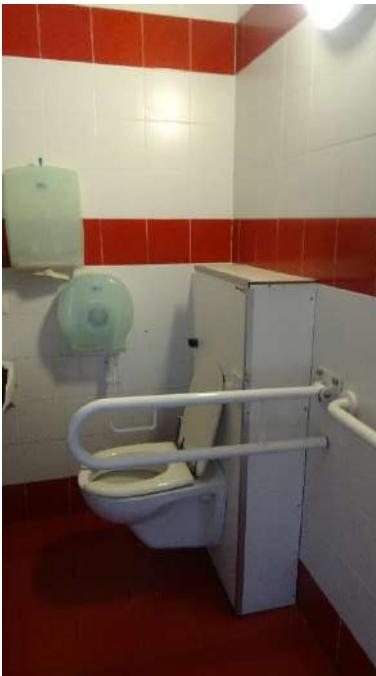
Il blocco servizi, uomo, donna e disabile, si presenta in scarse condizioni in particolar modo i pavimenti, i sanitari, le porte e gli arredi generali (portasapone, specchi, ecc.), mancano le luci di emergenza, il maniglione antipanico non è a norma e nel controsoffitto mancano alcuni elementi.

- sostituzione pavimentazioni;
- sostituzione sanitari;
- sostituzione porte
- manutenzione arredi (portasapone, specchi, ecc.), e accessori per disabili;
- manutenzione controsoffitto;
- prevedere luci di emergenza.

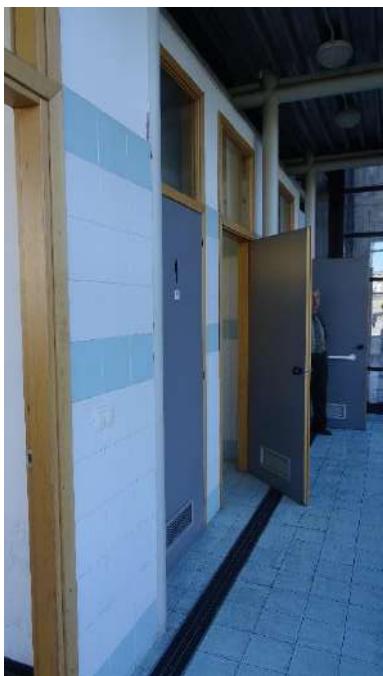
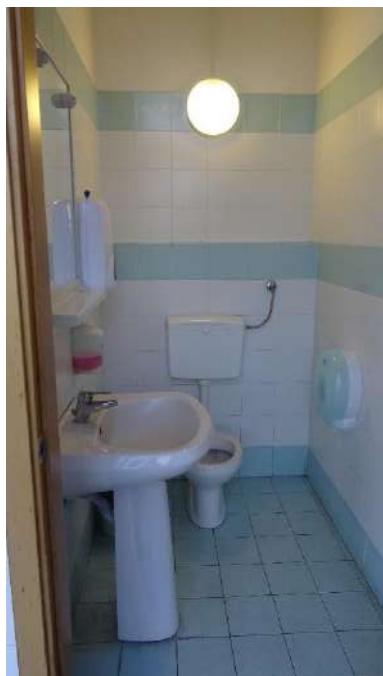
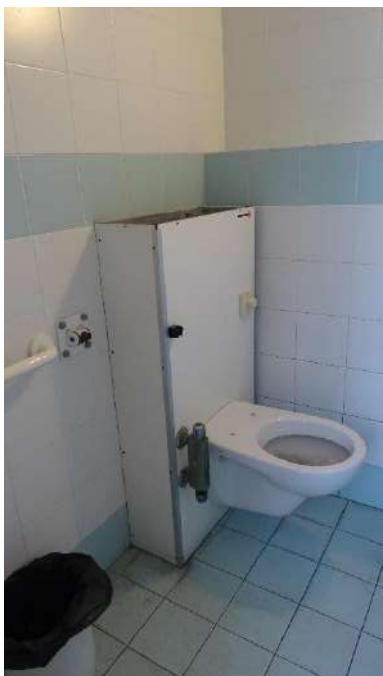
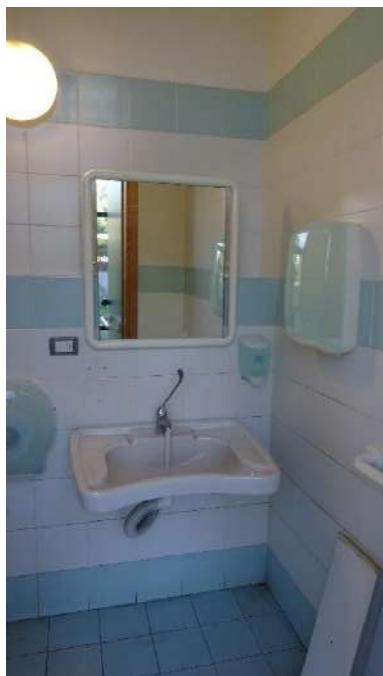
Il blocco servizi, uomo, donna e disabile, si presenta in scarse condizioni in particolar modo i pavimenti, i sanitari, le porte, e gli accessori disabili, mancano le luci di emergenza, il maniglione antipanico non è a norma e manca il controsoffitto nell'ambiente di accesso ai servizi.

- sostituzione pavimentazioni;
- sostituzione sanitari;
- sostituzione porte
- manutenzione arredi (portasapone, specchi, ecc.);
- sostituzione accessori disabili;
- rifare controsoffitto;
- prevedere luci di emergenza.

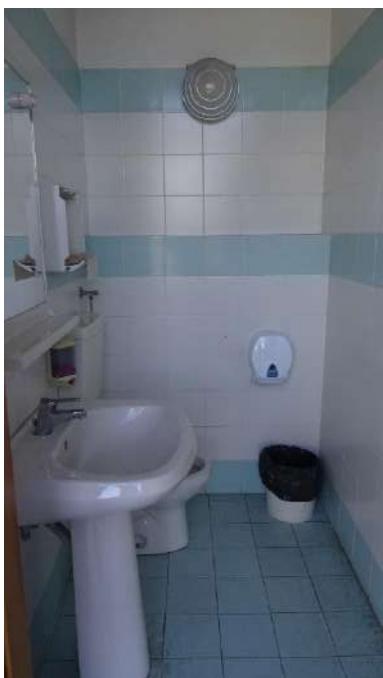
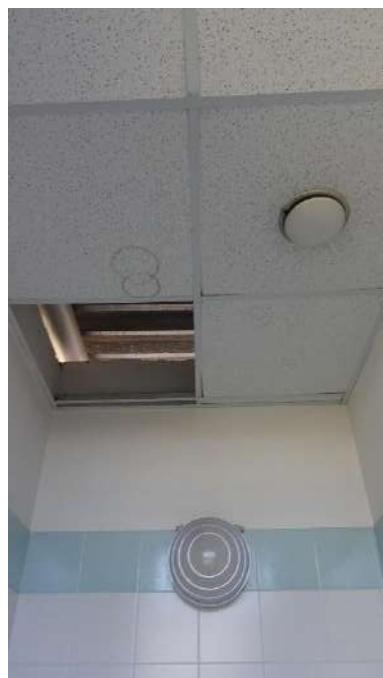
Il blocco servizi, uomo e donna, si presenta in discrete condizioni in particolar modo i rivestimenti, i sanitari, le porte, e gli arredi (portasapone, specchi, ecc.), mentre il bagno disabili si presenta in pessime condizioni soprattutto, i pavimenti, i sanitari e gli accessori disabili, mancano le luci di emergenza, il maniglione antipanico non è a norma e il controsoffitto manca di alcuni elementi.

- sostituzione pavimentazioni;
- sostituzione sanitari;
- sostituzione accessori disabili;
- manutenzione arredi (portasapone, specchi, ecc.);
- manutenzione controsoffitto;
- prevedere luci di emergenza.

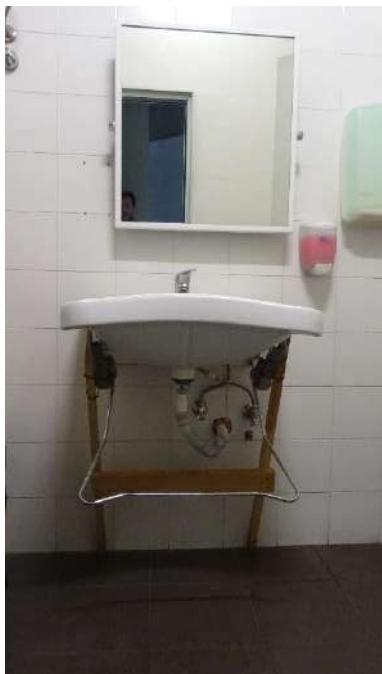
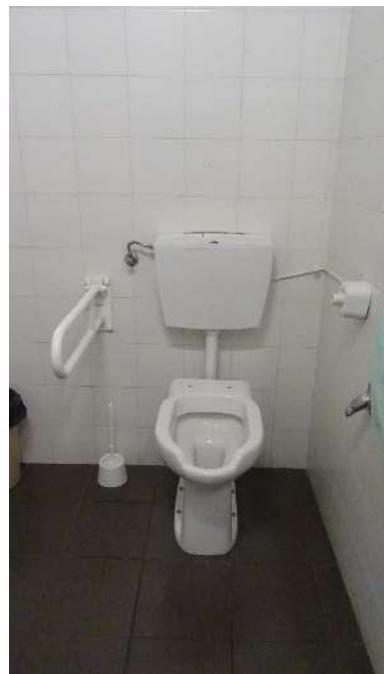
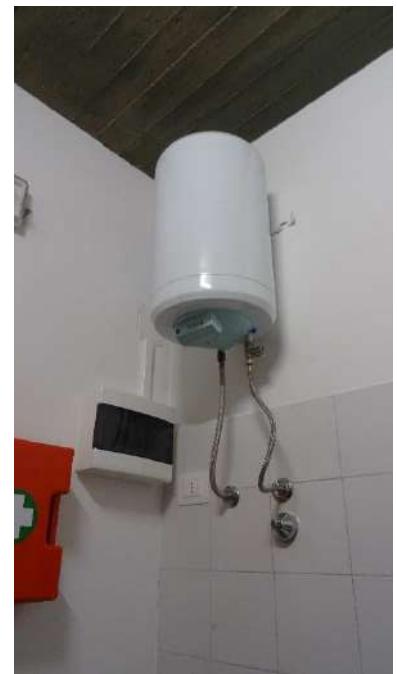
Il blocco servizi, uomo, donna e disabile (unica unità), si presenta in scarse condizioni in particolar modo i rivestimenti, i sanitari, gli arredi (portasapone, specchi, ecc.) e gli accessori disabili, manca l'impianto di estrazione, mentre i pavimenti sono in buono stato.

- sostituzione rivestimenti;
- sostituzione sanitari;
- sostituzione accessori disabili;
- manutenzione arredi (portasapone, specchi, ecc.);
- prevedere impianto di estrazione.

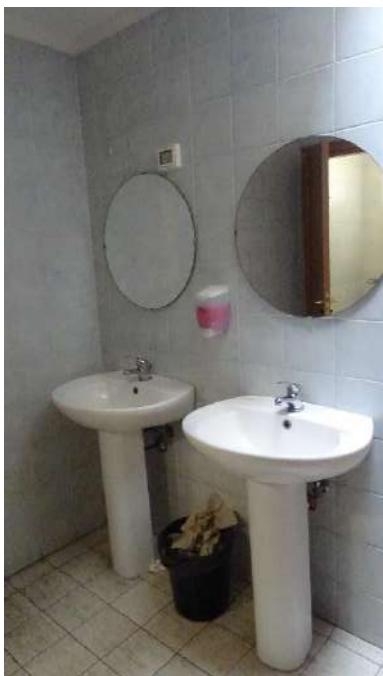
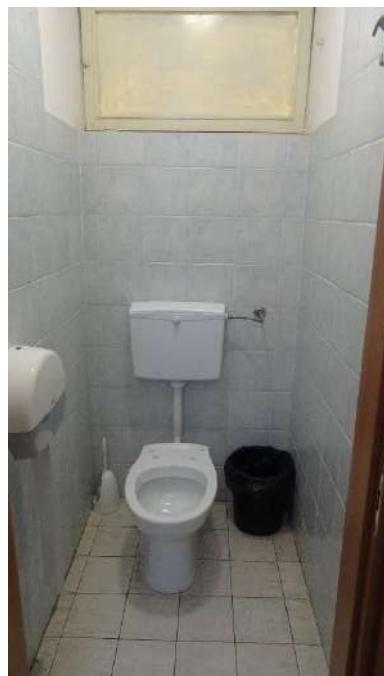
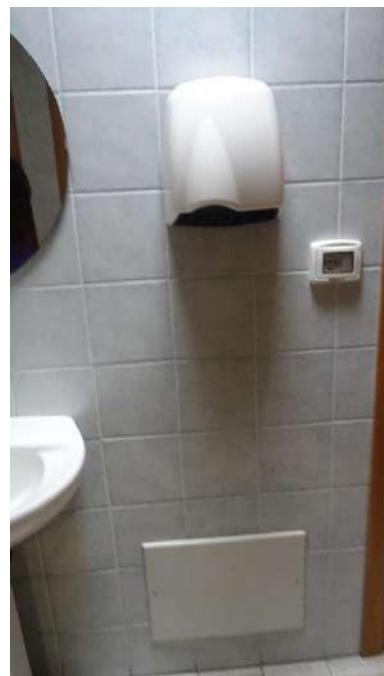
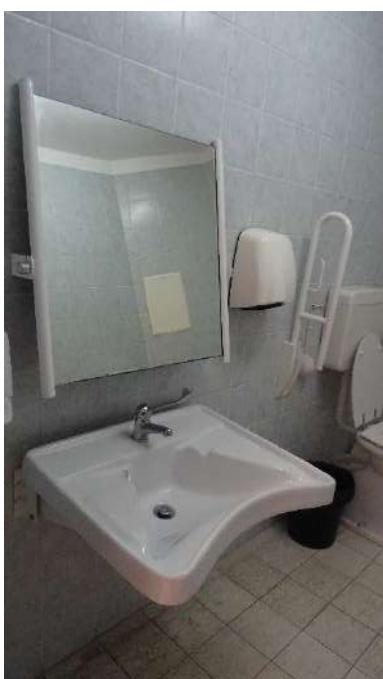
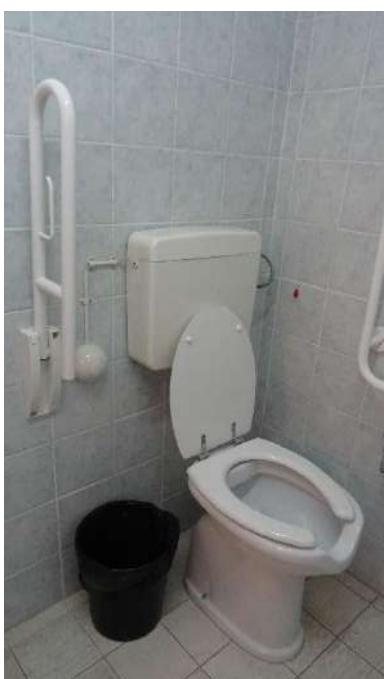
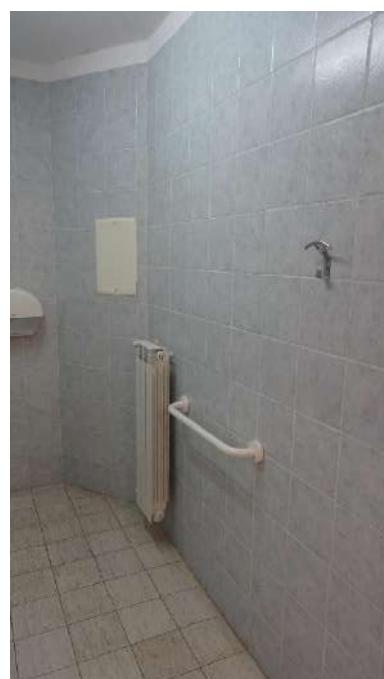
Il blocco servizi, uomo, donna e disabile, si presenta in ottime condizioni in particolar modo i rivestimenti i sanitari, le porte e gli arredi generali (portasapone, specchi, ecc).

- manutenzione ordinaria
