UNIVERSITA' DEGLI STUDI DI CATANIA
Area della Progettazione, dello Sviluppo Edilizio e della Manutenzione

INTERVENTI DI RIQUALIFICAZIONE
SERVIZI IGIENICI DI ATENEO

Relazione Tecnica

RELAZIONE TECNICA - ILLUSTRATIVA

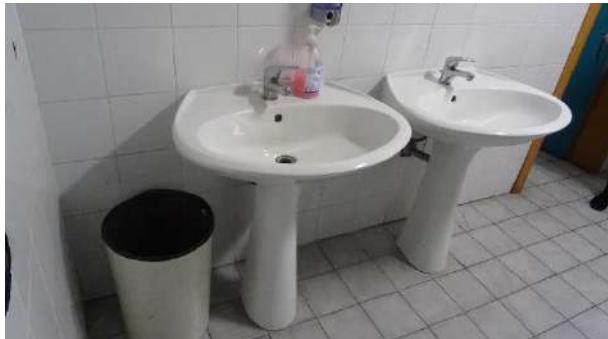
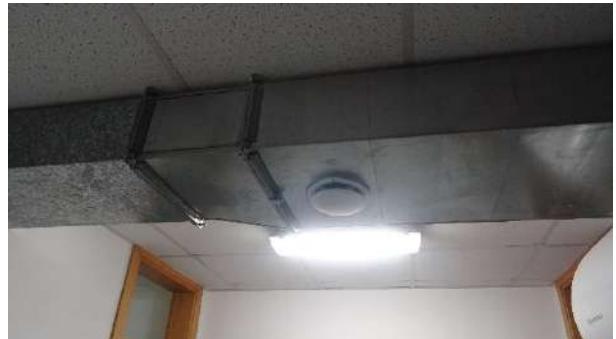
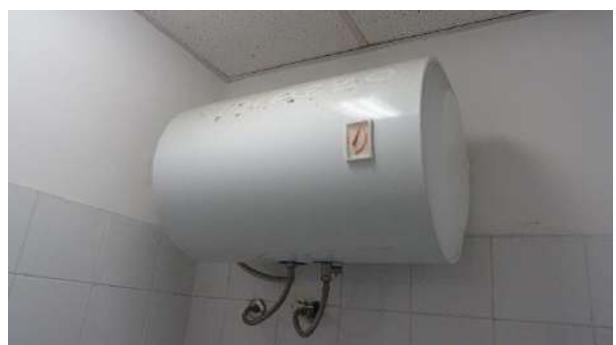
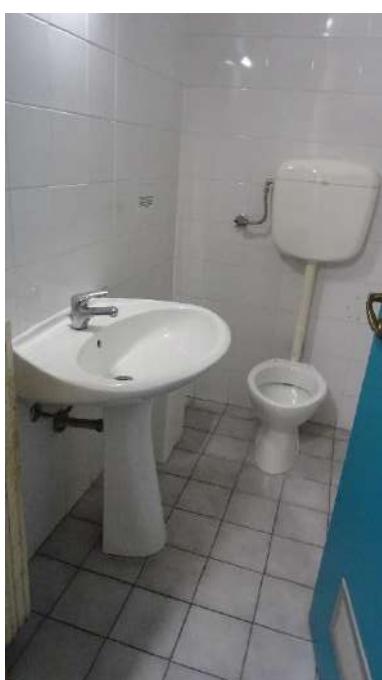
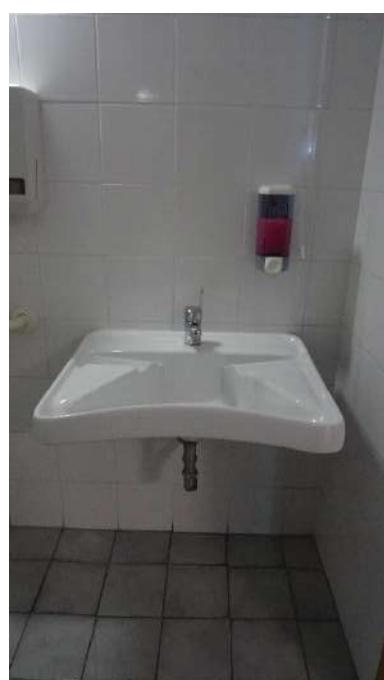
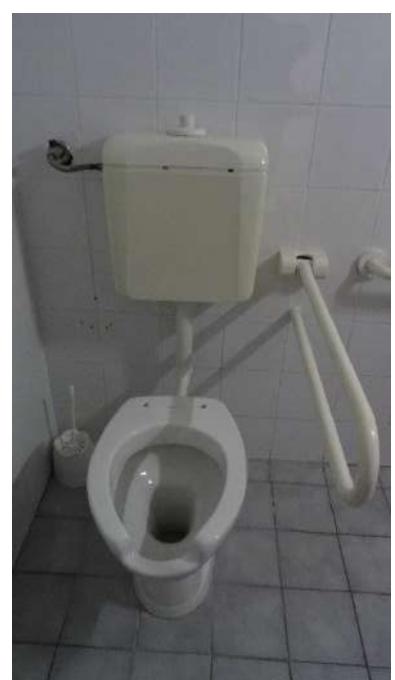
Il blocco servizi, uomo, donna e disabile, si presenta in scarse condizioni in particolar modo i rivestimenti e gli arredi generali (portasapone, specchi, ecc.), il controsoffitto non è integro in tutte le sue parti, qualche porta risulta gonfia, e non permette il corretto utilizzo, e gli apparecchi di illuminazione risultano insufficienti, mentre i sanitari sono in discrete condizioni.

I servizi sono sprovvisti di impianto di estrazione aria.

- sostituzione rivestimenti;
- rifacimento impianto idrico-sanitari;
- sostituzione sanitari;
- rifacimento arredi (portasapone, specchi, ecc.) compresi accessori per disabili;

- sostituzione porte;
- sostituzione controsoffitto;
- integrazione apparecchi di illuminazione;
- impianto di estrazione.

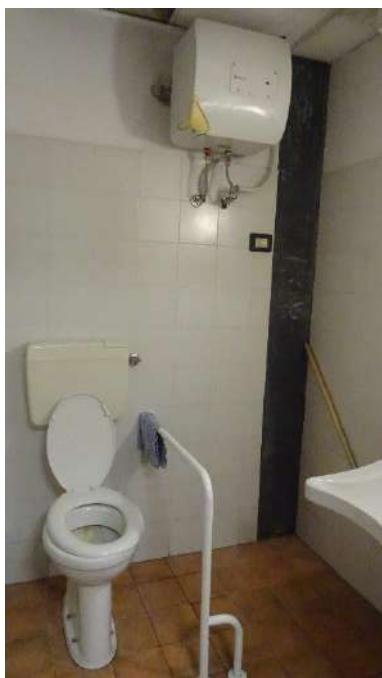
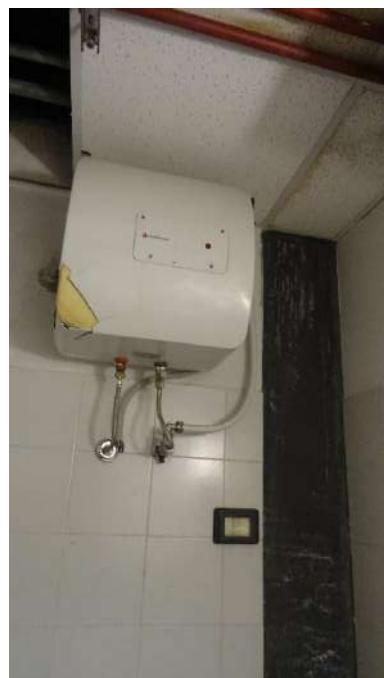
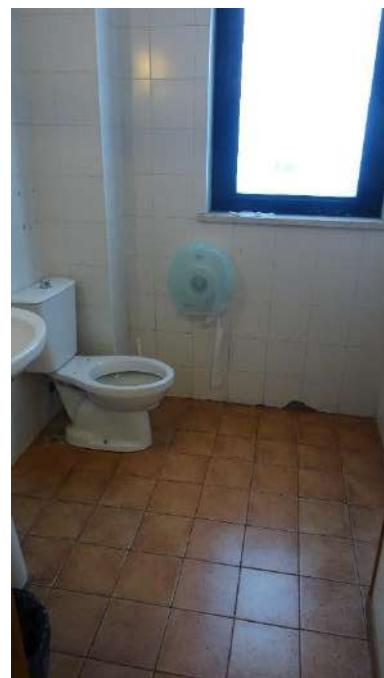
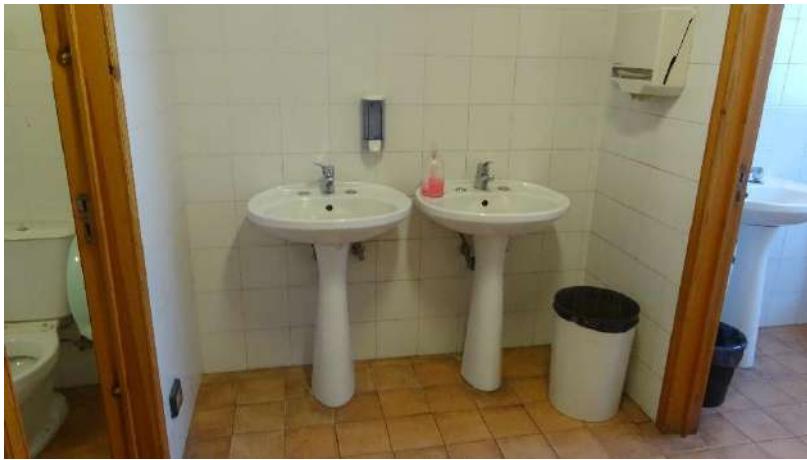
Il blocco servizi, uomo, donna e disabile, si presenta in scarse condizioni in particolar modo i rivestimenti e gli arredi generali (portasapone, specchi, ecc.), il controsoffitto non è integro in tutte le sue parti, qualche porta risulta gonfia e non permette il corretto utilizzo e manca il maniglione antipanico sulla porta disabile, mentre i sanitari sono in discrete condizioni.

- sostituzione rivestimenti;
- rifacimento impianto idrico-sanitari;
- sostituzione sanitari;
- rifacimento arredi (portasapone, specchi, ecc.) compresi accessori per disabili;
- sostituzione controsoffitto;
- sostituzione porte;
- impianto di estrazione.

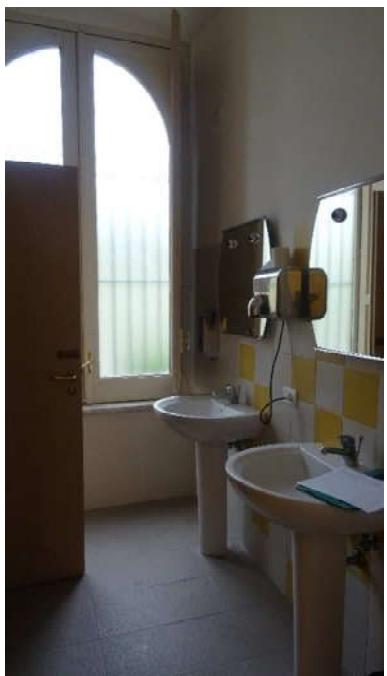
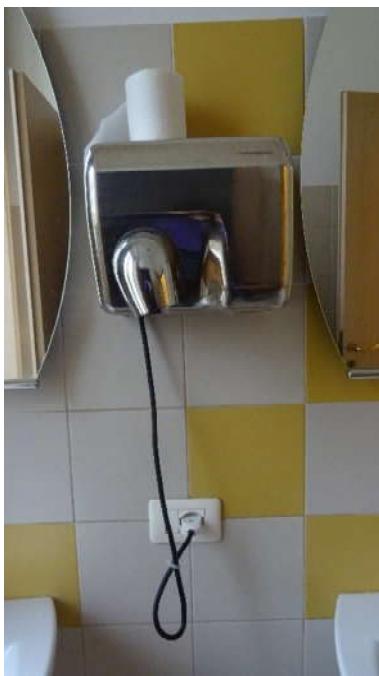
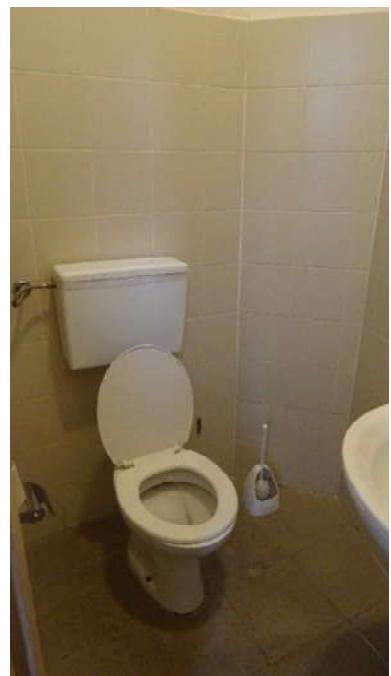
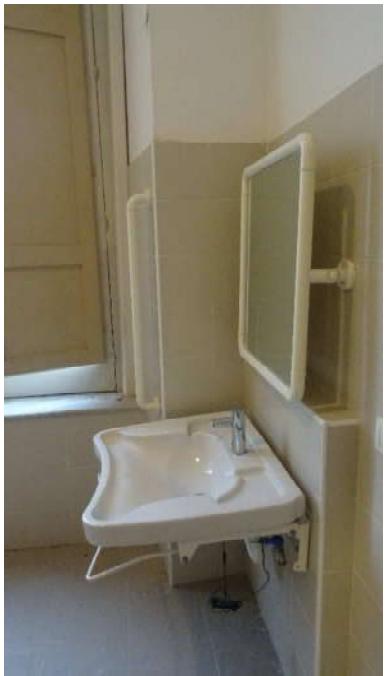
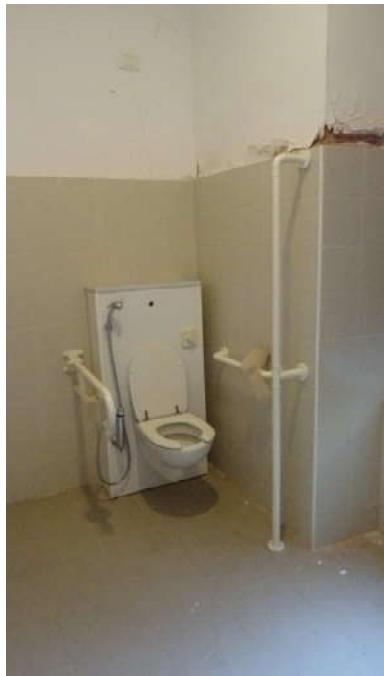
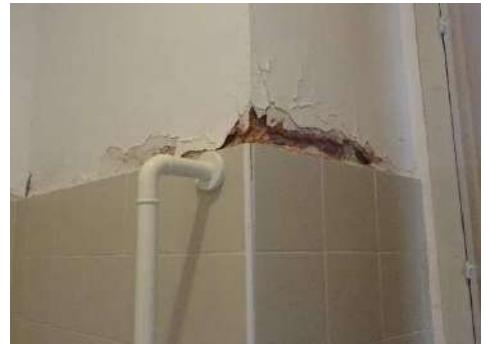
Documentazione Fotografica

Il blocco servizi, uomo, donna (unica unità), si presenta in ottime condizioni in particolar modo i rivestimenti i sanitari, le porte e gli arredi generali (portasapone, specchi, ecc), mentre il servizio disabili al momento non è utilizzato perché presenta zone ammalorate dietro i rivestimenti che si presentano pericolanti, rendendo il locale non fruibile.

- risanamento murature;
- rifacimento rivestimenti;
- manutenzione ordinaria.

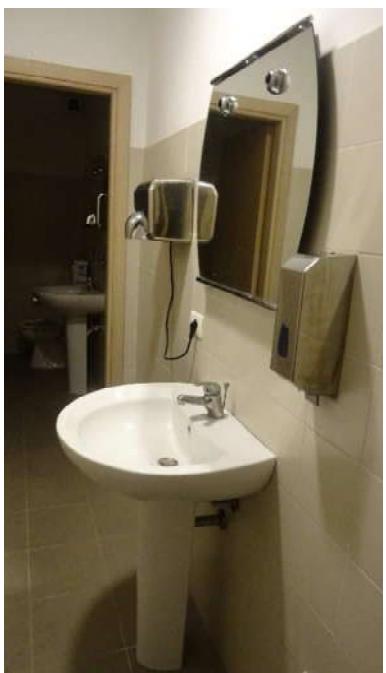
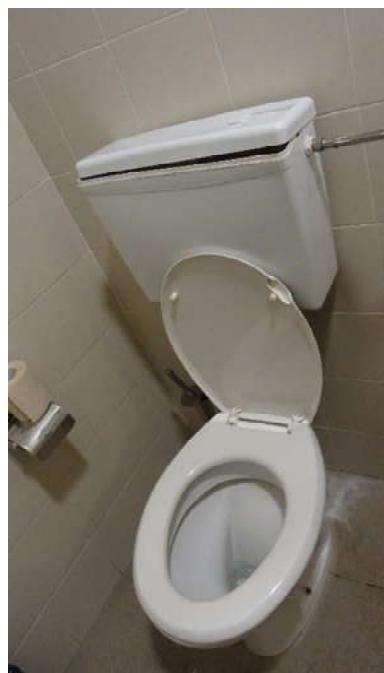
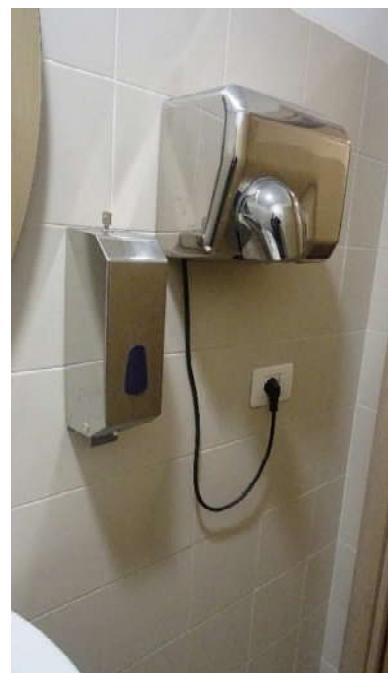
Documentazione Fotografica

Il blocco servizi, uomo e donna (unica unità), si presenta in buone condizioni in particolar modo i rivestimenti i sanitari, le porte e gli arredi generali (portasapone, specchi, ecc), si è riscontrato solo problemi di tenuta nella cassetta wc e manca l'impianto di estrazione.

- impianto di estrazione;
- manutenzione generale.

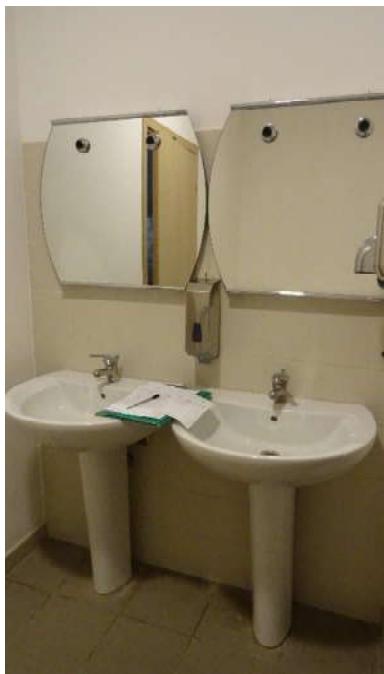
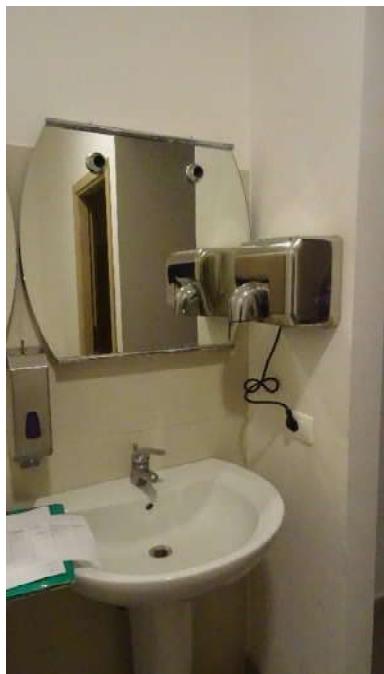
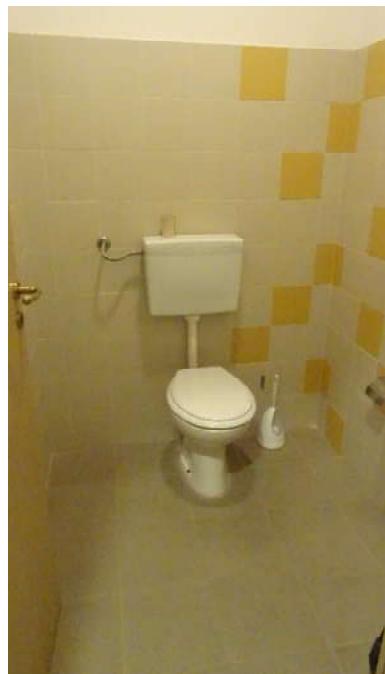
Il blocco servizi, uomo, donna (unica unità) e disabile, si presenta in buone condizioni in particolar modo i rivestimenti i sanitari, le porte e gli arredi generali (portasapone, specchi, ecc), manca l'impianto di estrazione e il servizio disabile è sprovvisto di luce di emergenza.

- impianto di estrazione;
- luce di emergenza;
- manutenzione generale.

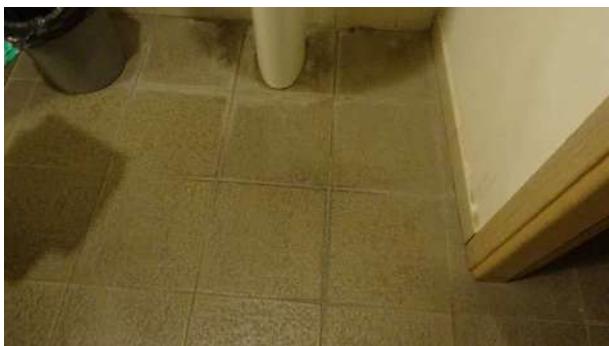
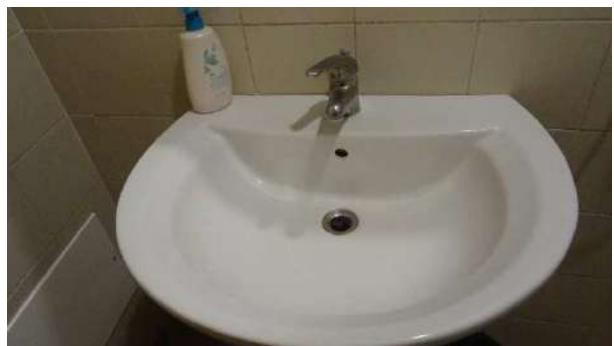
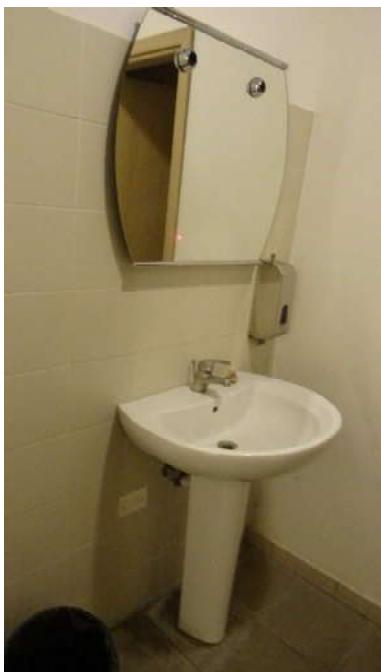
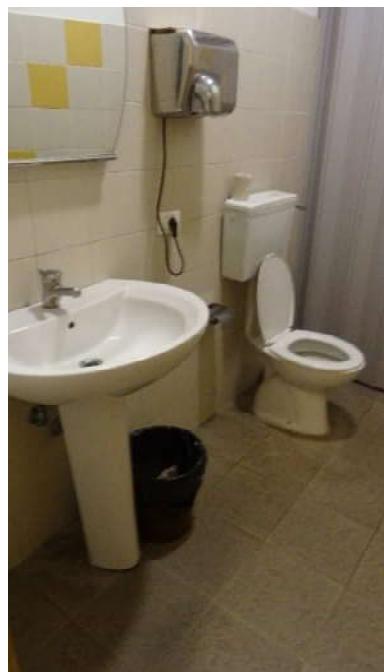
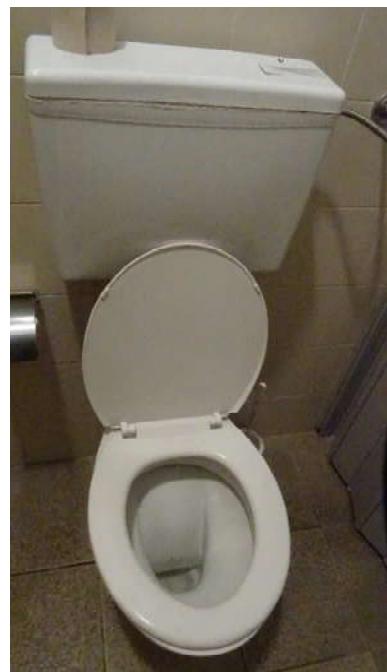
Documentazione Fotografica

Il blocco servizi, uomo e donna (unica unità), si presenta in discrete condizioni in particolar modo i rivestimenti i sanitari, le porte e gli arredi generali (portasapone, specchi, ecc), mentre i pavimenti presentano zone ammalorate, manca la luce di emergenza.

- manutenzione/sostituzione pavimenti;
- luce di emergenza;
- manutenzione generale.

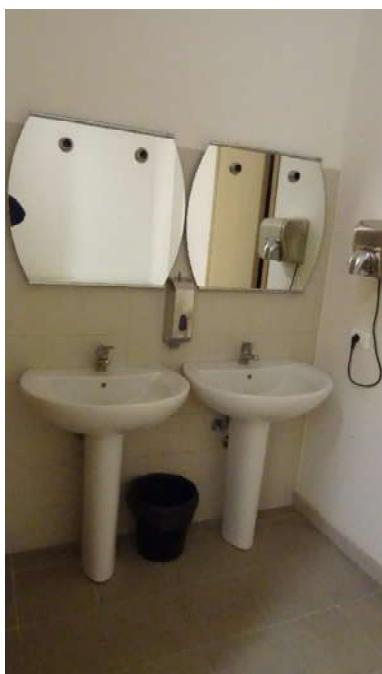
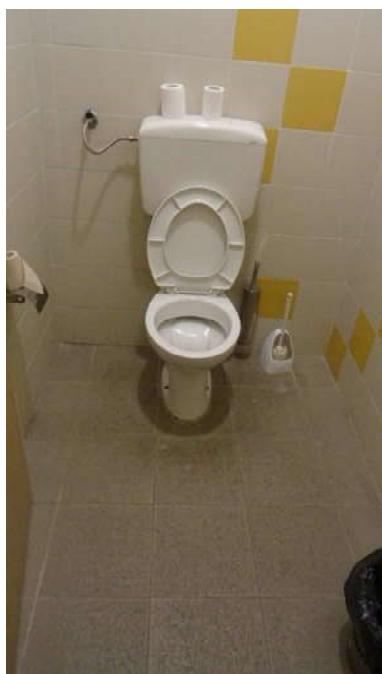
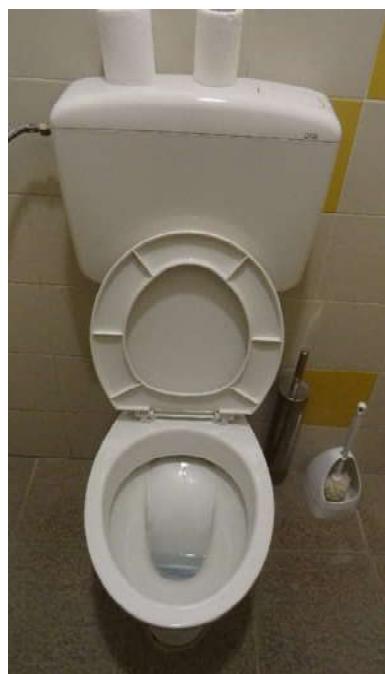
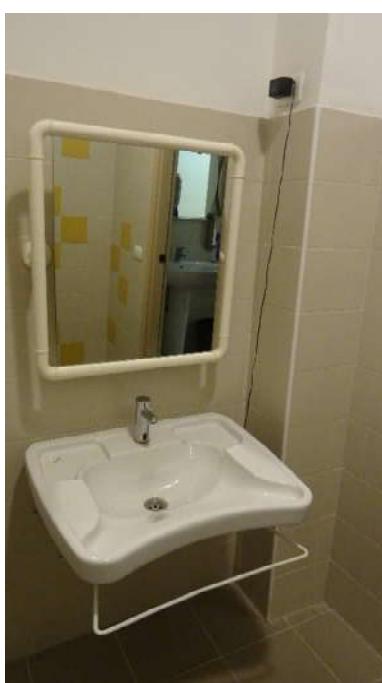
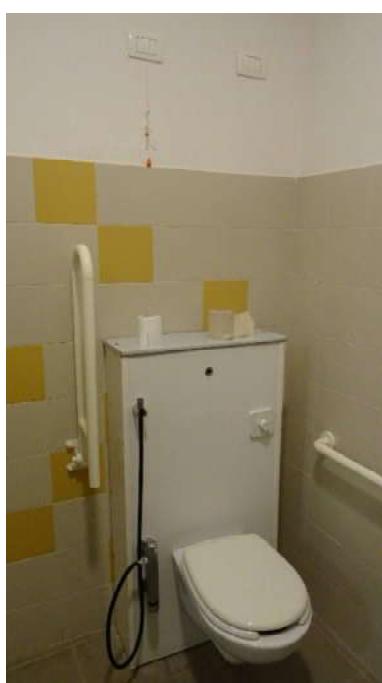
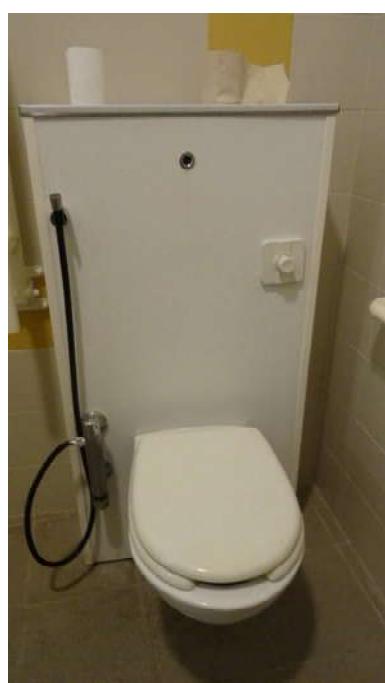
Documentazione Fotografica

Il blocco servizi, uomo, donna (unica unità) e disabile, si presenta in discrete condizioni in particolar modo i rivestimenti i sanitari, le porte e gli arredi generali (portasapone, specchi, ecc), si è riscontrato che il servizio disabile è sprovvisto di luce di emergenza.

- luce di emergenza;
- manutenzione generale.

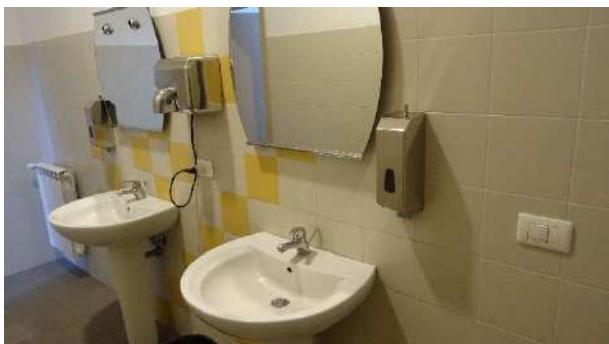
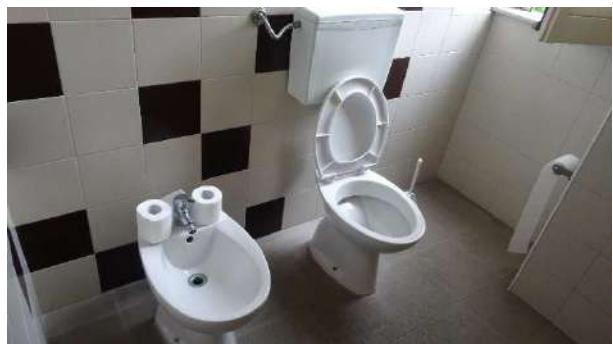
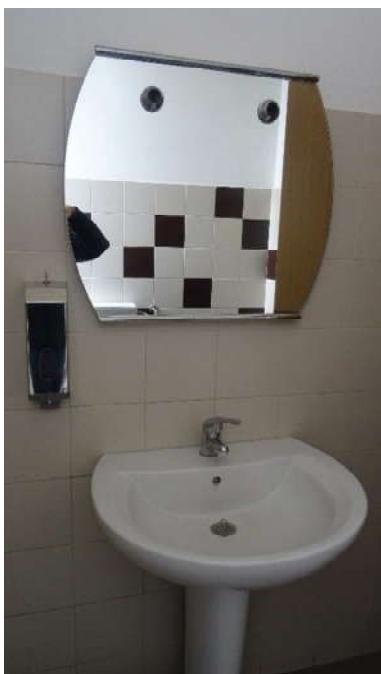
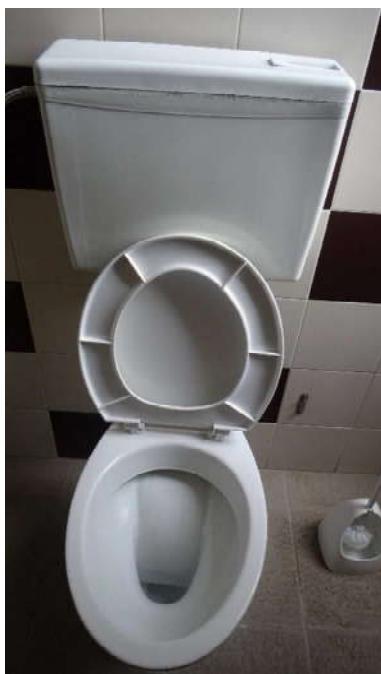
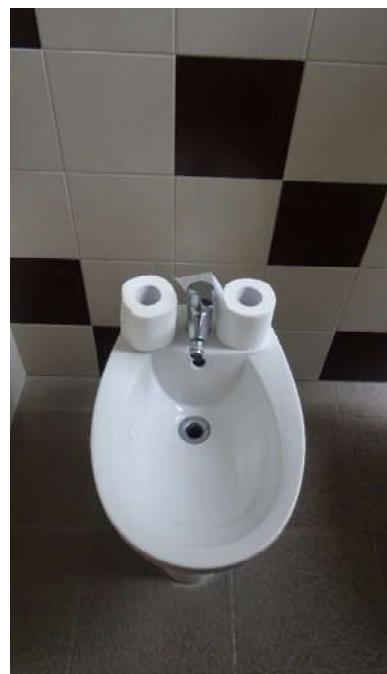
Documentazione Fotografica

Il blocco servizi, uomo e donna (unica unità), si presenta in ottime condizioni in particolar modo i rivestimenti i sanitari, le porte e gli arredi generali (portasapone, specchi, ecc).

- manutenzione generale.

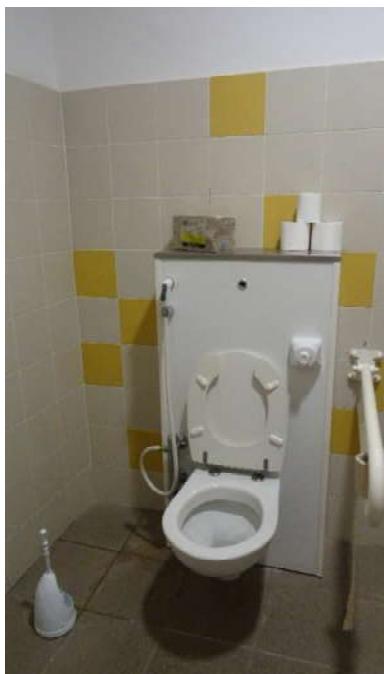
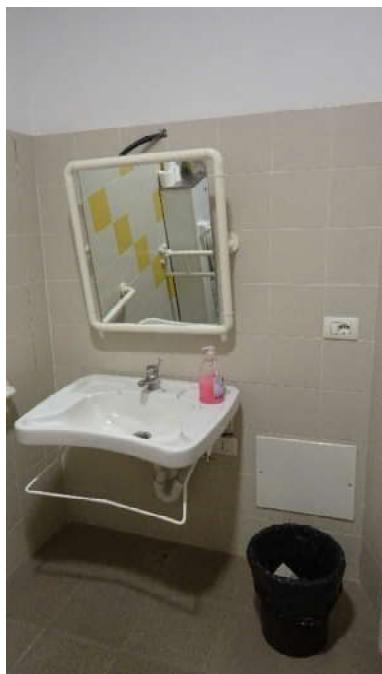
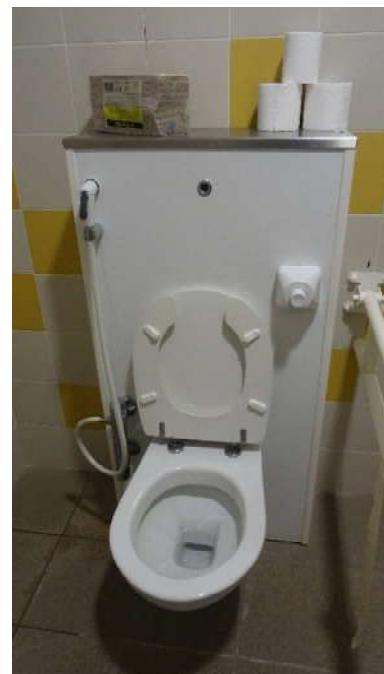
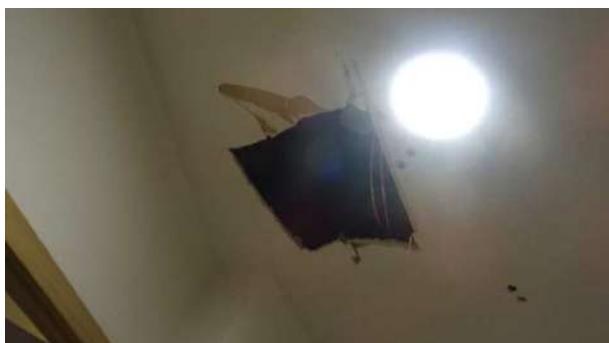
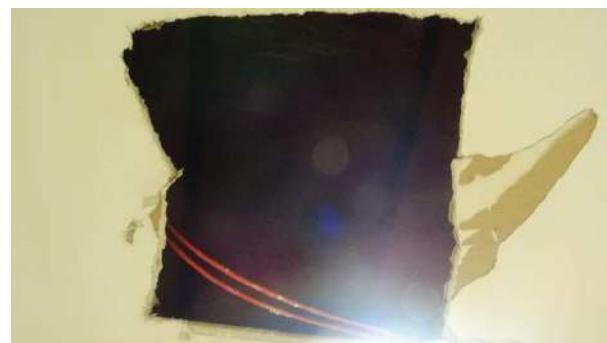
Documentazione Fotografica

Il blocco servizi disabile, si presenta in buone condizioni in particolar modo i rivestimenti i sanitari, le porte e gli arredi generali (portasapone, specchi, ecc), si è riscontrato che il è sprovvisto di luce di emergenza e di tirante, il controsoffitto presenta uno squarcio, sarebbe opportuno sostituire l'attuale controsoffitto con uno del tipo ispezionabile che permette la manutenzione.

- sostituzione controsoffitto;
- luce di emergenza;
- installazione tirante;
- manutenzione generale.

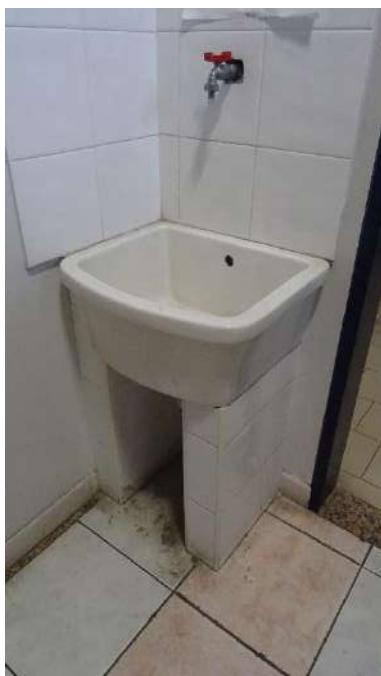
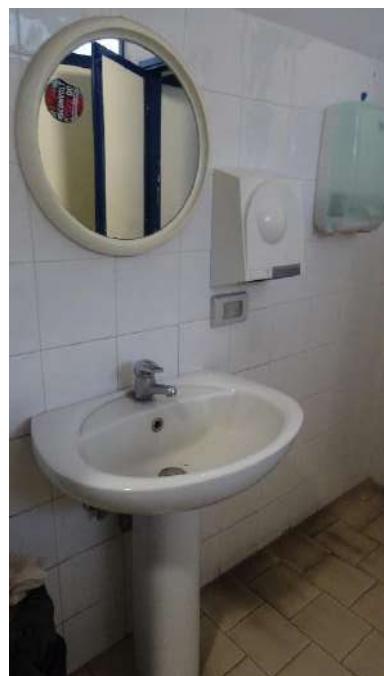
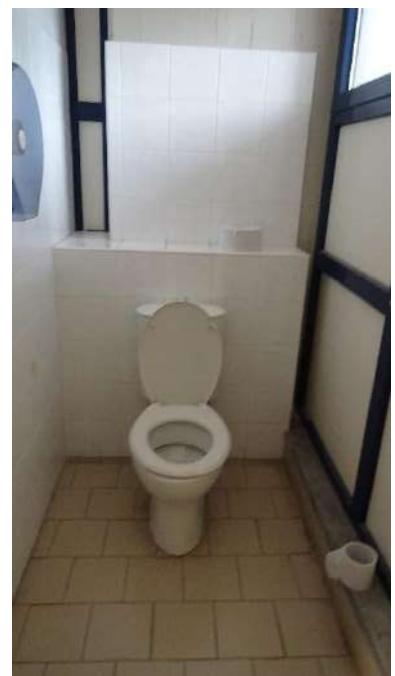
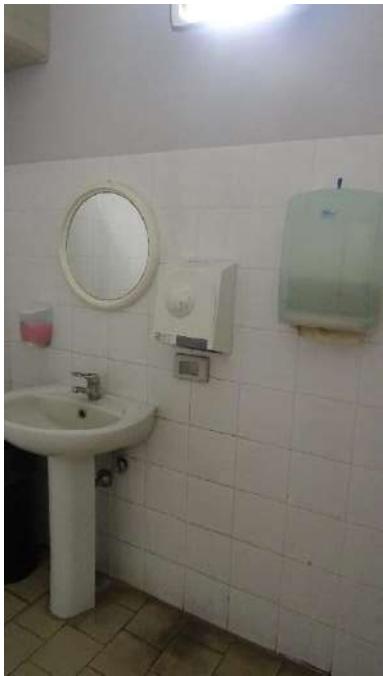
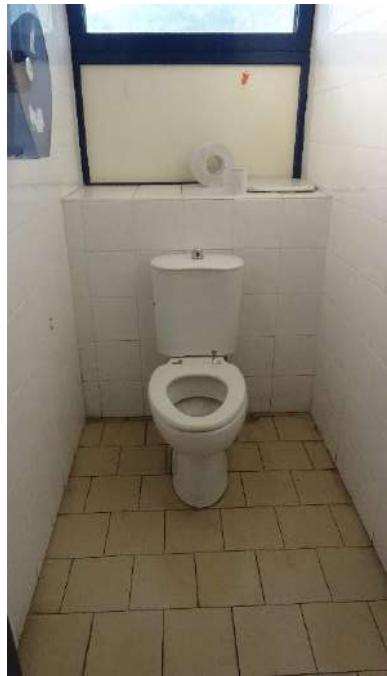
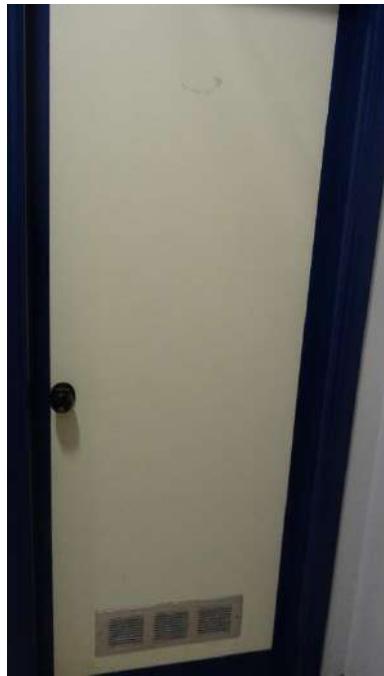
Documentazione Fotografica

Il blocco servizi, uomo e donna, si presenta in scarse condizioni in particolar modo per quanto riguarda i pavimenti, i sanitari, le porte (molte chiudono porta rotte), gli arredi generali (portasapone, specchi, ecc.) e il controsoffitto. All'interno del blocco servizi donna si trova una pilozza, sarebbe opportuno uno spazio dedicato per i servizi di pulizia.

- rifacimento pavimenti
- sostituzione sanitari;
- rifacimento arredi (portasapone, specchi, ecc.);
- manutenzione porte;
- sostituzione controsoffitto.
